Einschätzung von Durchlass-Bauwerken und Gefährdung des Fischotters

Aufnahme Nummer: 2545-008 Aufnahme-Datum: 22.10.2009

Gewässername: k.A.
Lage: östlicher Graben zwischen Blankensee und Warbende Ausbau
Straße: K 27
Kreisstraße
Totfunde: 0

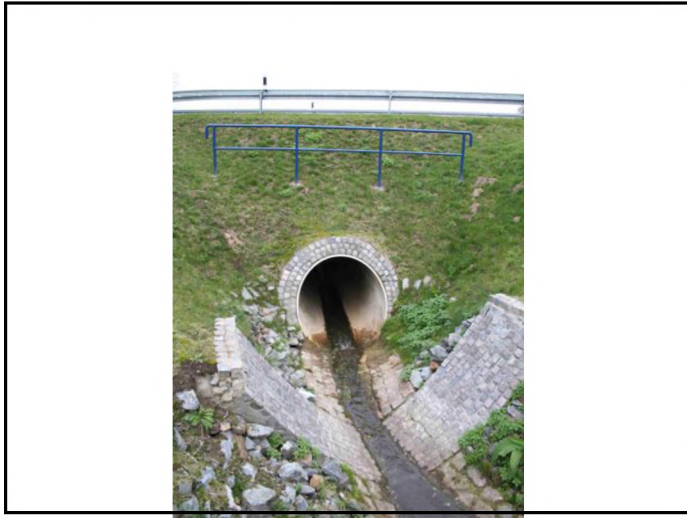
Nr.: 2545-008_001_he.JPG

Bedeutung im Habitatverbund: hoch
Verkehrsdichte: gering
Brückenindex: 0,048
Durchlass-Tauglichkeit: ungeeignet

"es liegen verschiedene Steine im Durchlaß, Markierung aber vor DL. Bei weiterhin so niedrigem Wasserdurchfluß wird DL durchlaufen? Rohr ist innen hell!"
