Einschätzung von Durchlass-Bauwerken und Gefährdung des Fischotters

Aufnahme Nummer: 2545-011

Aufnahme-Datum: 23.10.2009

Gewässername: k.A.
Lage: westlicher Ortseingang Burg Stargard
Straße: K 25
Kreisstraße
Totfunde: 0

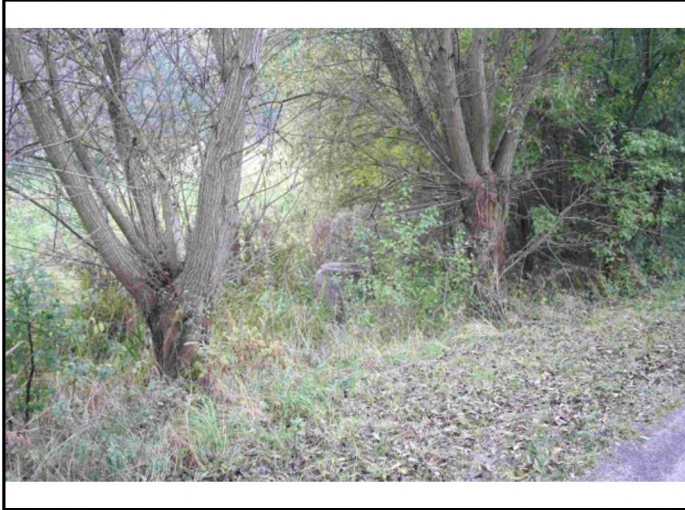
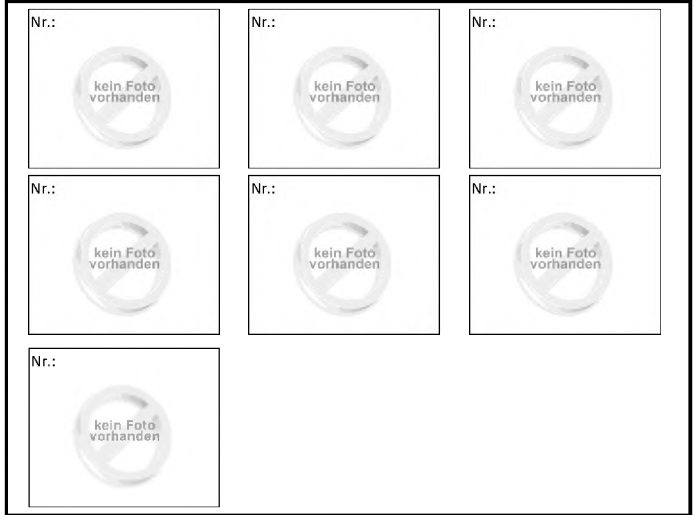
Nr.: 2545-011_001_he.JPG

Bedeutung im Habitatverbund: mittel
Verkehrsdichte: gering
Brückenindex: 0
Durchlass-Tauglichkeit: unpassierbar

Priorität Festlegung: sehr hoch

Geschwindigkeitsbegrenzung	<input type="checkbox"/>	Bermen an Ufer anbinden	<input type="checkbox"/>
Trockenröhre einbringen	<input checked="" type="checkbox"/>	Wiesenzufahrten verlegen	<input type="checkbox"/>
		Komplexmaßnahmen notwendig	<input type="checkbox"/>
