Einschätzung von Durchlass-Bauwerken und Gefährdung des Fischotters

Aufnahme Nummer: 2545-012

Aufnahme-Datum: 23.10.2009

Gewässername: k.A.
Lage: südlich Burg Stargard
Straße: K 24
Kreisstraße
Todfunde: 0

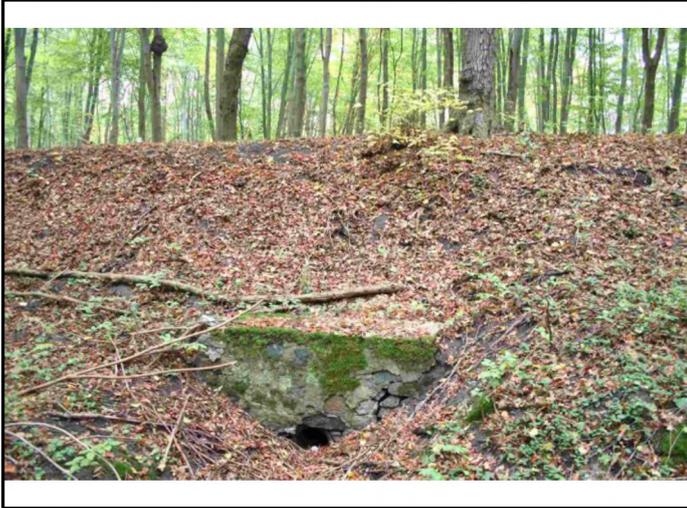
Nr.: 2545-012_001_he.JPG

sonstige Störfaktoren: DL verschüttet

Bedeutung im Habitatverbund: mittel
Verkehrsdichte: gering
Brückenindex: 0,005
Durchlass-Tauglichkeit: unpassierbar

Geschwindigkeitsbegrenzung	<input type="checkbox"/>	Bermen an Ufer anbinden	<input type="checkbox"/>
Trockenröhre einbringen	<input checked="" type="checkbox"/>	Wiesenzufahrten verlegen	<input type="checkbox"/>
		Komplexmaßnahmen notwendig	<input type="checkbox"/>

"Rohrdurchlaß 0,8 m Durchmesser bei meist trockenem Graben ausreichend, diesen Freihalten"
