Einschätzung von Durchlass-Bauwerken und Gefährdung des Fischotters

Aufnahme Nummer: 2545-014

Aufnahme-Datum: 23.10.2009

Gewässername: Linde
Lage: 2. Durchlaß in Burg Stargard
Straße: Stadtstraße
sonstige Straße
Todfunde: 0

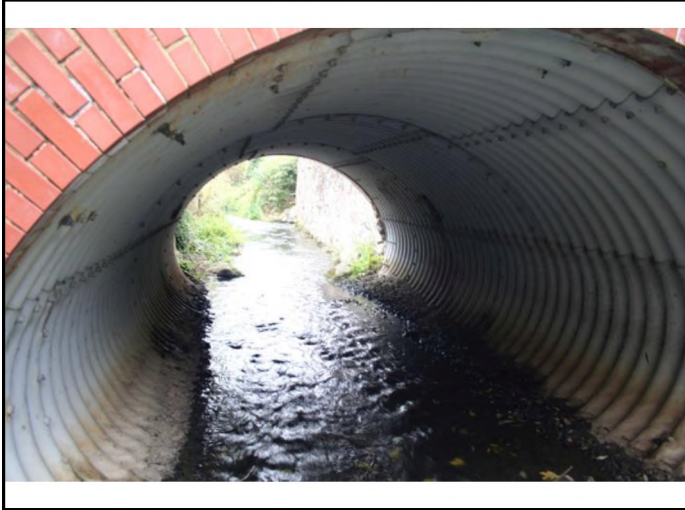
Nr.: 2545-014_001_he.JPG

Bedeutung im Habitatverbund: sehr hoch
Verkehrsdichte: sehr gering
Brückenindex: 0,7
Durchlass-Tauglichkeit: bedingt geeignet

"8 Uferbefestigung: senkrechte Feldsteinmauer beidseitig; unterschiedlich große Steine einbringen"
