# Einschätzung von Durchlass-Bauwerken und Gefährdung des Fischotters

Aufnahme Nummer: 2545-015

Aufnahme-Datum: 23.10.2009

Gewässername: Linde  
Lage: 3. Durchlaß in Burg Stargard  
Straße: Stadtstraße  
sonstige Straße  
Todfunde: 0

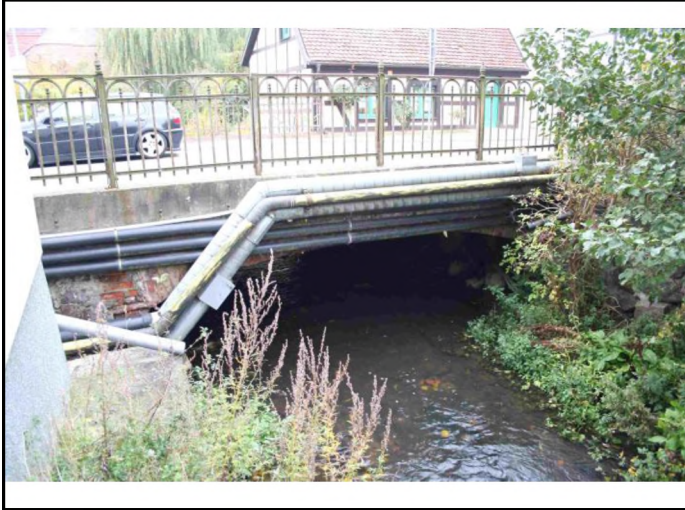
Nr.: 2545-015\_001\_he.JPG

Bedeutung im Habitatverbund: sehr hoch  
Verkehrsdichte: sehr gering  
Brückenindex: 0,789  
Durchlass-Tauglichkeit: bedingt geeignet

"8 Uferbefestigung: senkrechte Feldsteinmauer beidseitig; Markierstrukturen am rechten Ufer"

Trennung Wehr Durchlass	<input type="checkbox"/>	keine notwendig	<input type="checkbox"/>
Installation oberhalb Wehr	<input type="checkbox"/>	Markierstruktur Steinsch	<input checked="" type="checkbox"/>
Installation unterhalb Wehr	<input type="checkbox"/>	Markierstruktur Ufersubstrat	<input checked="" type="checkbox"/>
Entfernung Rechen	<input type="checkbox"/>	Markierstruktur Laufbohle fest	<input type="checkbox"/>
Entfernung sonstige Hindernisse	<input type="checkbox"/>	Markierstruktur Laufbohle schwimmend	<input type="checkbox"/>
Kastendurchlass/Maul eins. Berme	<input type="checkbox"/>	Markierstruktur Podest	<input type="checkbox"/>
Kastendurchlass/Maul beids. Berme	<input type="checkbox"/>	Verrohrung öffnen	<input type="checkbox"/>
Markierstruktur einseitig	<input checked="" type="checkbox"/>	Leit-/Schutzzäune notwendig	<input type="checkbox"/>
Markierstruktur beidseitig	<input type="checkbox"/>	Leitstrukturen/ -senken einrichten	<input type="checkbox"/>
