Einschätzung von Durchlass-Bauwerken und Gefährdung des Fischotters

Aufnahme Nummer: 2545-020

Aufnahme-Datum: 23.10.2009

Gewässername: Linde
Lage: südöstlich Burg Stargard
Straße: L 331
Landesstraße
Totfunde: 0

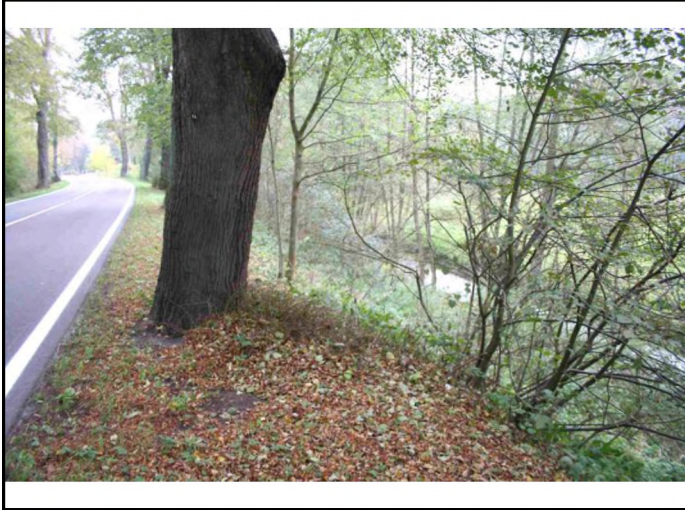
Nr.: 2545-020_001_he.JPG

Bedeutung im Habitatverbund: gering
Verkehrsdichte: gering
Brückenindex: 0
Durchlass-Tauglichkeit: unpassierbar

"Todfund 348; kein Durchlaß vorhanden, kein Gewässer auf der anderen Straßenseite, jedoch Fichten-Stangeholz, damit Schlafplatz von Fischottern möglich oder Über-Land-Wechsel. Maßnahmen: keine?"

Geschwindigkeitsbegrenzung	<input type="checkbox"/>	Bermen an Ufer anbinden	<input type="checkbox"/>
Trockenröhre einbringen	<input type="checkbox"/>	Wiesenzufahrten verlegen	<input type="checkbox"/>
		Komplexmaßnahmen notwendig	<input checked="" type="checkbox"/>
