# Einschätzung von Durchlass-Bauwerken und Gefährdung des Fischotters

Aufnahme Nummer: 2546-001

Aufnahme-Datum: 15.12.2009

Gewässername: k.A.  
Lage: nördlich Teschendorf  
Straße: L 331  
Landesstraße  
Totfunde: 0

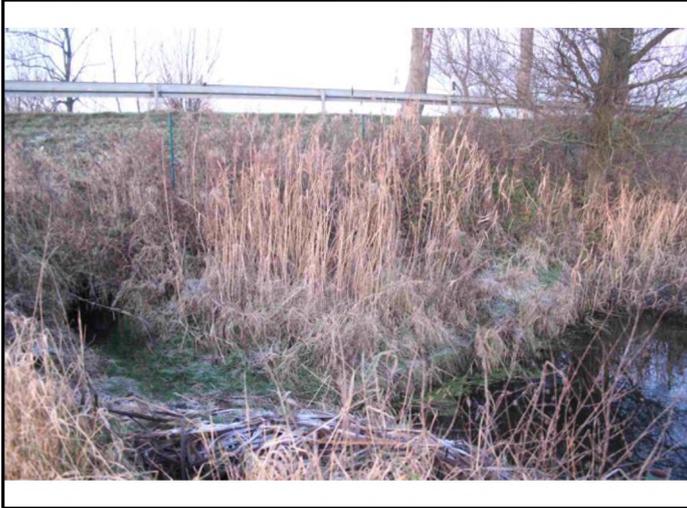
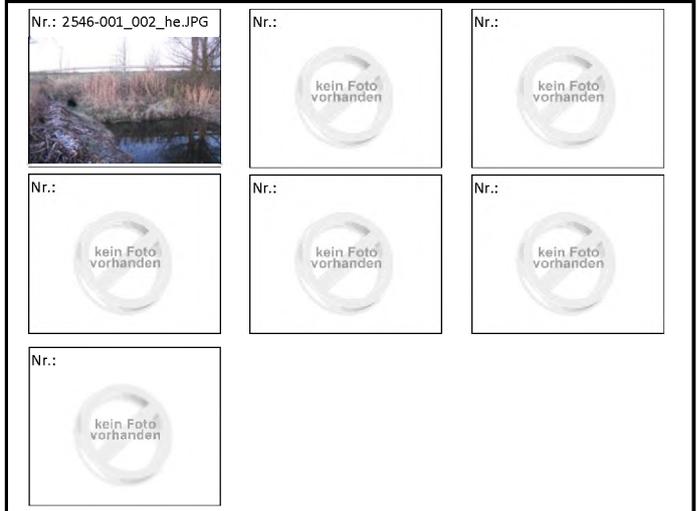
Nr.: 2546-001\_001\_he.JPG

sonstige Störfaktoren: Durchlaß submers

Durchlass vollständig geflutet?

Bedeutung im Habitatverbund: sehr hoch  
Verkehrsdichte: gering  
Brückenindex: 0  
Durchlass-Tauglichkeit: unpassierbar

"zu 11-2: Trockenröhre vorhanden; Schutzzaun vorhanden, dieser jedoch nur niedrig und teilw. zerstört. Erneuerung des Zaunes; Perspektivisch Brücke mit beidseitig durchgehenden Uferstreifen."
