Einschätzung von Durchlass-Bauwerken und Gefährdung des Fischotters

Aufnahme Nummer: 2546-002

Aufnahme-Datum: 15.12.2009

Gewässername: k.A.
Lage: südlich Gramelow bei Soll
Straße: L 331
Landesstraße
Totfunde: 0

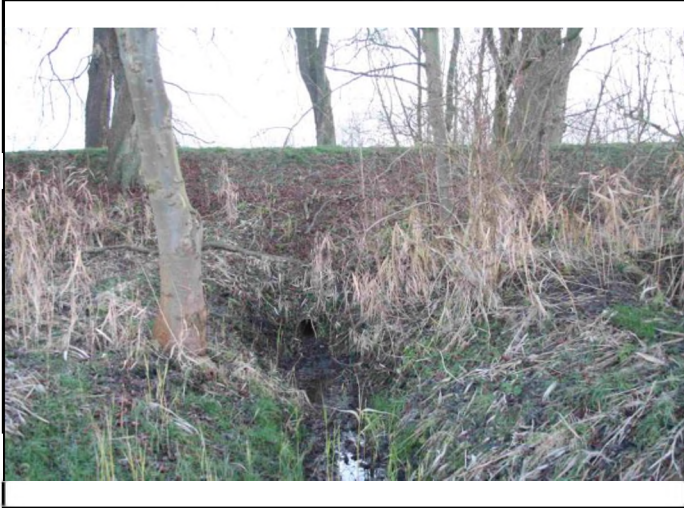
Nr.: 2546-002_001_he.JPG

Bedeutung im Habitatverbund: gering
Verkehrsdichte: gering
Brückenindex: 0,003
Durchlass-Tauglichkeit: unpassierbar

Geschwindigkeitsbegrenzung	<input type="checkbox"/>	Bermen an Ufer anbinden	<input type="checkbox"/>
Trockenröhre einbringen	<input checked="" type="checkbox"/>	Wiesenzufahrten verlegen	<input type="checkbox"/>
		Komplexmaßnahmen notwendig	<input type="checkbox"/>
