# Einschätzung von Durchlass-Bauwerken und Gefährdung des Fischotters

Aufnahme Nummer: 2546-003

Aufnahme-Datum: 15.12.2009

Gewässername: k.A.  
Lage: westlicher Durchlaß in Quadenschönfeld  
Straße: L 331  
Landesstraße  
Totfunde: 0

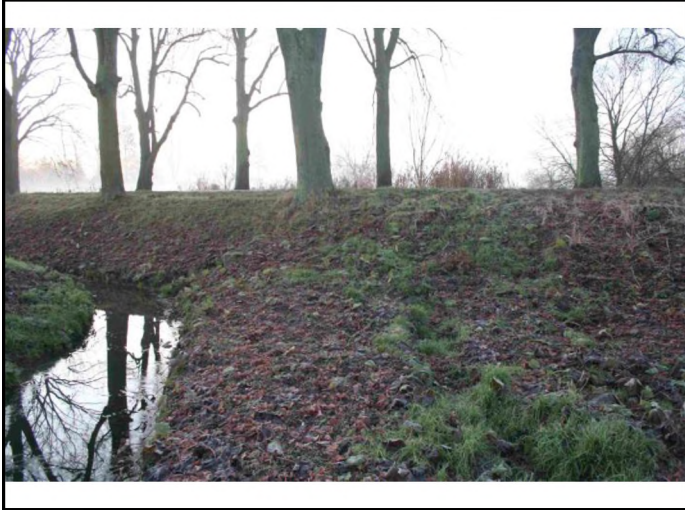
Nr.: 2546-003\_001\_he.JPG

Bedeutung im Habitatverbund: gering  
Verkehrsdichte: gering  
Brückenindex: 0  
Durchlass-Tauglichkeit: unpassierbar

"zu 32: kommunale Abwässer eingeleitet; zu 37-7: Trockenröhre in Höhe Grabenknick und Dorfteich"

Geschwindigkeitsbegrenzung	<input type="checkbox"/>	Bermen an Ufer anbinden	<input type="checkbox"/>
Trockenröhre einbringen	<input checked="" type="checkbox"/>	Wiesenzufahrten verlegen	<input type="checkbox"/>
		Komplexmaßnahmen notwendig	<input type="checkbox"/>
