Einschätzung von Durchlass-Bauwerken und Gefährdung des Fischotters

Aufnahme Nummer: 2546-005

Aufnahme-Datum: 15.12.2009

Gewässername: k.A.
Lage: Feuchtgebiet nördlich Stolpe
Straße: L 331
Landesstraße
Totfunde: 0

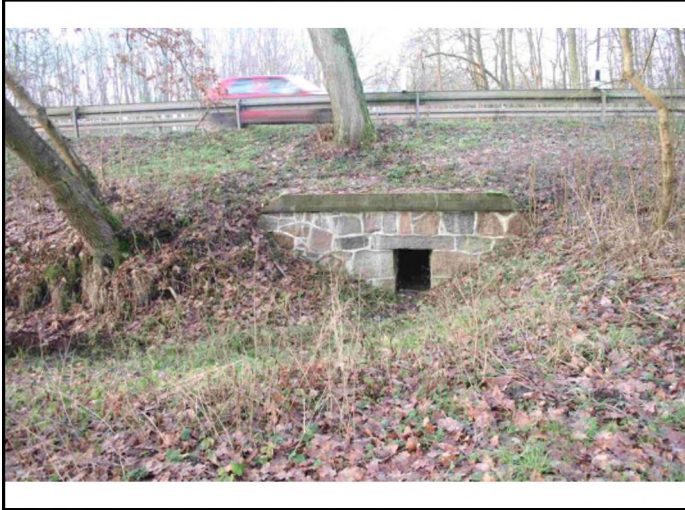
Nr.: 2546-005_001_he.JPG

Bedeutung im Habitatverbund: mittel
Verkehrsdichte: gering
Brückenindex: 0,032
Durchlass-Tauglichkeit: ungeeignet

"Gefährdungsbereich durch beidseitig parallele zur Straße verlaufendes Feuchtgebiet. Detailplanung erforderlich"

Geschwindigkeitsbegrenzung	<input type="checkbox"/>	Bermen an Ufer anbinden	<input type="checkbox"/>
Trockenröhre einbringen	<input type="checkbox"/>	Wiesenzufahrten verlegen	<input type="checkbox"/>
		Komplexmaßnahmen notwendig	<input checked="" type="checkbox"/>
