# Einschätzung von Durchlass-Bauwerken und Gefährdung des Fischotters

Aufnahme Nummer: 2546-006 Aufnahme-Datum: 15.12.2009

Gewässername: Verbindung Stolper-Tiefer See  
Lage: nördlich Stolpe  
Straße: L 331  
Landesstraße  
Totfunde: 0

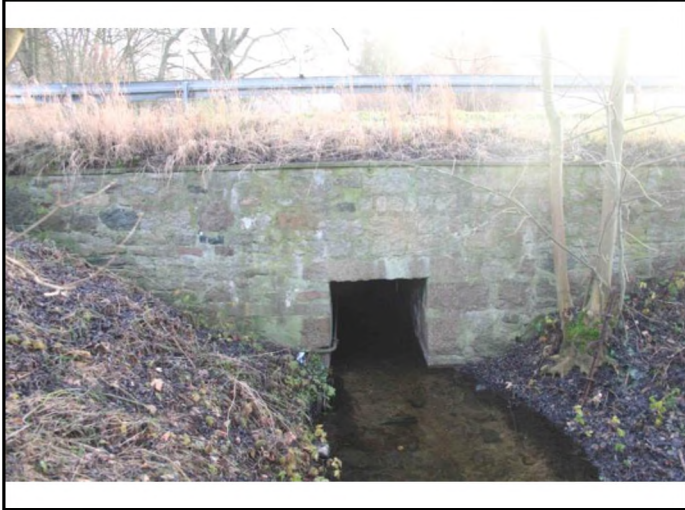
Nr.: 2546-006\_001\_he.JPG

Brückentyp: Kastendurchlass Durchlaß Durchmesser: k.A.

Lichte Breite [m]: 1  
Lichte Höhe [m]: 1,2 Brückenlänge [m]: 14  
Bermen-Anzahl: keine  
Bermenform: k.A.

Passagemöglichkeit für: keine  
Bottleneck:   
Fähengebiet:

Bedeutung im Habitatverbund: hoch  
Verkehrsdichte: gering  
Brückenindex: 0,086  
Durchlass-Tauglichkeit: wenig geeignet

Trennung Wehr Durchlass	<input type="checkbox"/>	keine notwendig	<input type="checkbox"/>
Installation oberhalb Wehr	<input type="checkbox"/>	Markierstruktur Steinsch	<input checked="" type="checkbox"/>
Installation unterhalb Wehr	<input type="checkbox"/>	Markierstruktur Ufersubstrat	<input checked="" type="checkbox"/>
Entfernung Rechen	<input type="checkbox"/>	Markierstruktur Laufbohle fest	<input type="checkbox"/>
Entfernung sonstige Hindernisse	<input type="checkbox"/>	Markierstruktur Laufbohle schwimmend	<input type="checkbox"/>
Kastendurchlass/Maul eins. Berme	<input checked="" type="checkbox"/>	Markierstruktur Podest	<input type="checkbox"/>
Kastendurchlass/Maul beids. Berme	<input type="checkbox"/>	Verrohrung öffnen	<input type="checkbox"/>
Markierstruktur einseitig	<input checked="" type="checkbox"/>	Leit-/Schutzzäune notwendig	<input type="checkbox"/>
Markierstruktur beidseitig	<input type="checkbox"/>	Leitstrukturen/ -senken einrichten	<input type="checkbox"/>
