Einschätzung von Durchlass-Bauwerken und Gefährdung des Fischotters

Aufnahme Nummer: 2546-007

Aufnahme-Datum: 15.12.2009

Gewässername: k.A.
Lage: bei Stolpe
Straße: B 198/L 331
Bundesstraße
Todfunde: 0

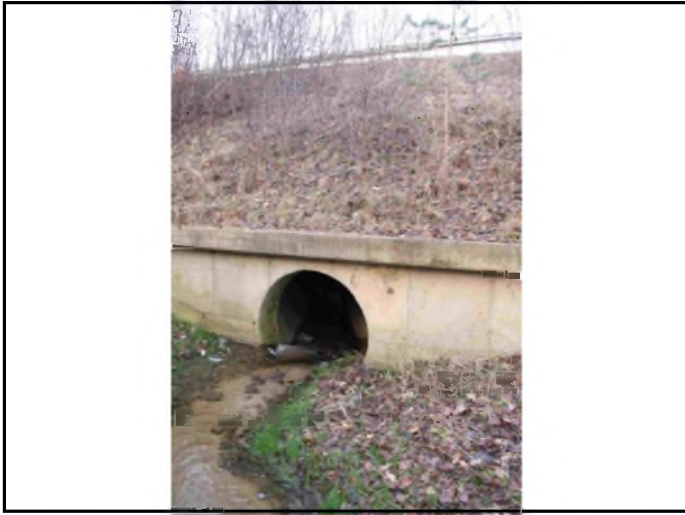
Nr.: 2546-007_001_he.JPG

Bedeutung im Habitatverbund: mittel
Verkehrsdichte: gering
Brückenindex: 0,072
Durchlass-Tauglichkeit: unpassierbar

"Unterhalb des Durchlasses Verrohrung bis Höhe See, perspektivisch Ersatz des Rohrdurchlasses durch Kastendurchlaß/Maul. Mit mindestens einseitiger Berme"
