# Einschätzung von Durchlass-Bauwerken und Gefährdung des Fischotters

Aufnahme Nummer: 2546-008 Aufnahme-Datum: 15.12.2009

Gewässername: Zu-/Abfluß Schloßteich  
Lage: in Krumbek  
Straße: K 41  
Kreisstraße  
Totfunde: 0

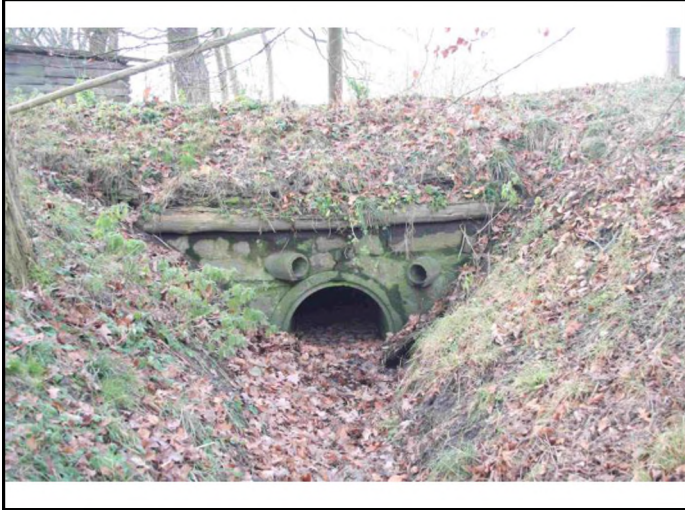
Nr.: 2546-008\_001\_he.JPG

sonstige Störfaktoren: versandet

Lichte Breite [m]: 0,8  
Lichte Höhe [m]: 0,6 Brückenlänge [m]: 13  
Bermen-Anzahl: einseitig  
Bermenform: sonstige

Bedeutung im Habitatverbund: mittel  
Verkehrsdichte: gering  
Brückenindex: 0,037  
Durchlass-Tauglichkeit: wenig geeignet

"freihalten der Röhre"
