# Einschätzung von Durchlass-Bauwerken und Gefährdung des Fischotters

Aufnahme Nummer: 2546-009

Aufnahme-Datum: 15.12.2009

Gewässername: k.A.  
Lage: Waldrand nördlich Bredenfelde  
Straße: K 40  
Kreisstraße  
Totfunde: 0

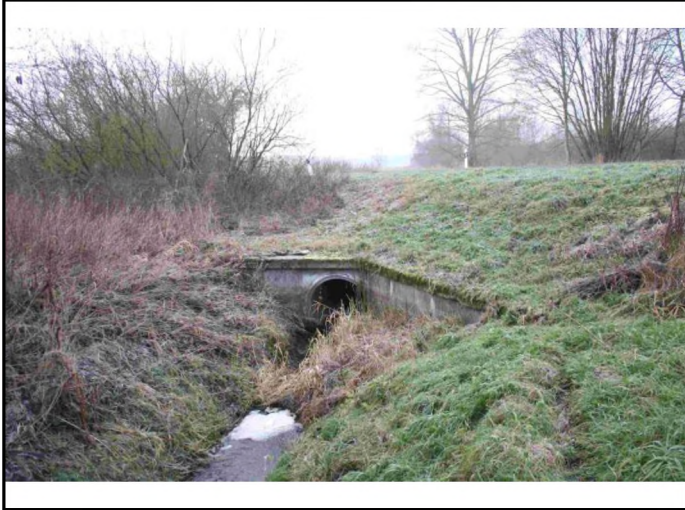
Nr.: 2546-009\_001\_he.JPG

Brückentyp: Rohrdurchlass

Lichte Breite [m]: 1  
Lichte Höhe [m]: 0,8  
Bermen-Anzahl: keine  
Bermenform: k.A.

Passagemöglichkeit für: keine  
Bottleneck:   
Fähengebiet:

Bedeutung im Habitatverbund: hoch  
Verkehrsdichte: gering  
Brückenindex: 0,027  
Durchlass-Tauglichkeit: unpassierbar

**Priorität Festlegung: sehr hoch**
