# Einschätzung von Durchlass-Bauwerken und Gefährdung des Fischotters

Aufnahme Nummer: 2546-011

Aufnahme-Datum: 15.12.2009

Gewässername: k.A.  
Lage: in Rehberg  
Straße: B 198  
Bundesstraße  
Todfunde: 1

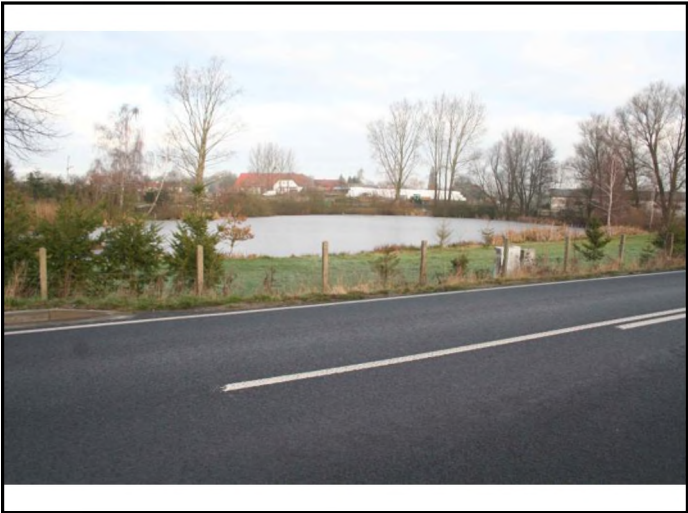
Nr.: 2546-011\_001\_he.JPG

sonstige Störfaktoren: DL verschüttet

Bedeutung im Habitatverbund: gering  
Verkehrsdichte: gering  
Brückenindex: 0  
Durchlass-Tauglichkeit: unpassierbar

"zu 1: Dorfteich; 2 Totfunde! Zaun um Teich ist straßenseitig nur Wildschutzzaun, dieser ist nicht ottersicher.  
Vorhandenen Durchlaß erneuern, feldseitig Öffnung einfassen, ggf. Leitzäun feldseitig; Detailplanungen notwendig."

| | | Komplexmaßnahmen notwendig | <input checked="" type="checkbox"/> |
