# Einschätzung von Durchlass-Bauwerken und Gefährdung des Fischotters

Aufnahme Nummer: 2546-013

Aufnahme-Datum: 15.12.2009

Gewässername: k.A.  
Lage: westlich Alt Käbelich  
Straße: L 33  
Landesstraße  
Totfunde: 0

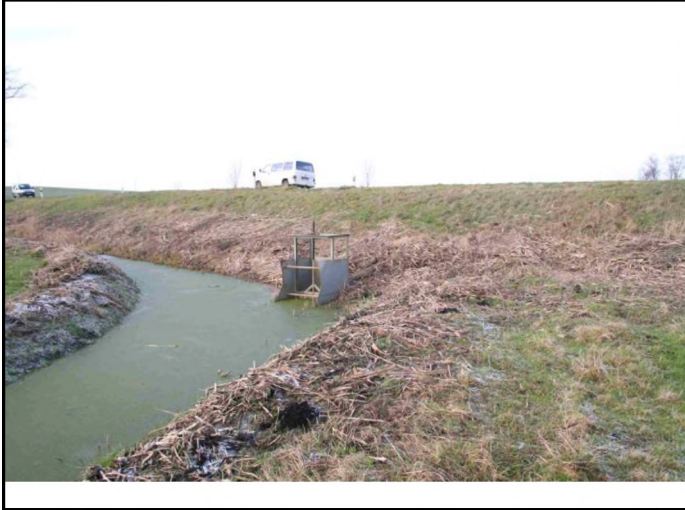
Nr.: 2546-013\_001\_he.JPG

Durchlass vollständig geflutet?

Bedeutung im Habitatverbund: gering  
Verkehrsdichte: gering  
Brückenindex: 0  
Durchlass-Tauglichkeit: unpassierbar

Trennung Wehr Durchlass	<input checked="" type="checkbox"/>	keine notwendig	<input type="checkbox"/>
Installation oberhalb Wehr	<input checked="" type="checkbox"/>	Markierstruktur Steinsch	<input type="checkbox"/>
Installation unterhalb Wehr	<input type="checkbox"/>	Markierstruktur Ufersubstrat	<input type="checkbox"/>
Entfernung Rechen	<input type="checkbox"/>	Markierstruktur Laufbohle fest	<input type="checkbox"/>
Entfernung sonstige Hindernisse	<input type="checkbox"/>	Markierstruktur Laufbohle schwimmend	<input type="checkbox"/>
Kastendurchlass/Maul eins. Berme	<input checked="" type="checkbox"/>	Markierstruktur Podest	<input type="checkbox"/>
Kastendurchlass/Maul beids. Berme	<input type="checkbox"/>	Verrohrung öffnen	<input checked="" type="checkbox"/>
Markierstruktur einseitig	<input type="checkbox"/>	Leit-/Schutzzäune notwendig	<input type="checkbox"/>
Markierstruktur beidseitig	<input type="checkbox"/>	Leitstrukturen/ -senken einrichten	<input type="checkbox"/>
