# Einschätzung von Durchlass-Bauwerken und Gefährdung des Fischotters

Aufnahme Nummer: 2546-015 Aufnahme-Datum: 15.12.2009

Gewässername: k.A.  
Lage: östlich Plath  
Straße: K 45  
Kreisstraße  
Todfunde: 0

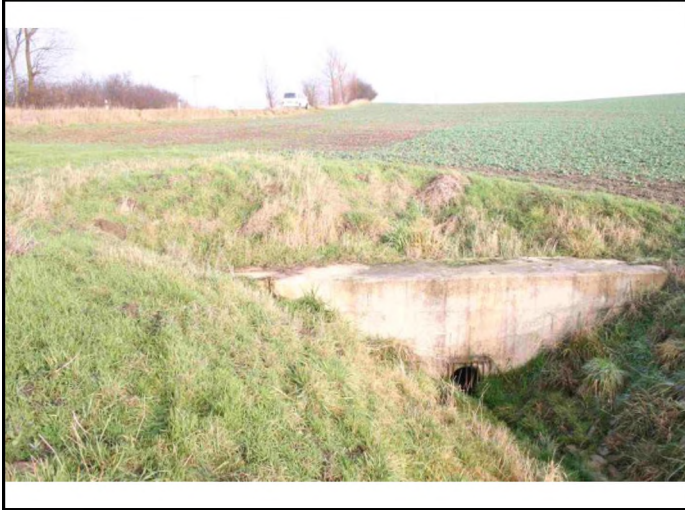
Nr.: 2546-015\_001\_he.JPG

Bedeutung im Habitatverbund: gering  
Verkehrsdichte: gering  
Brückenindex: 0  
Durchlass-Tauglichkeit: unpassierbar

**Priorität Festlegung: hoch**
