# Einschätzung von Durchlass-Bauwerken und Gefährdung des Fischotters

Aufnahme Nummer: 2546-016

Aufnahme-Datum: 15.12.2009

Gewässername: k.A.  
Lage: zwischen Plath und Petersdorf  
Straße: K 45  
Kreisstraße  
Todfunde: 0

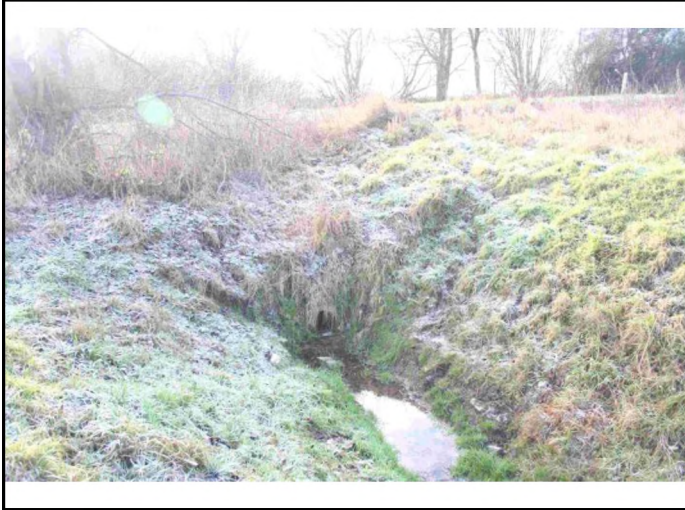
Nr.: 2546-016\_001\_he.JPG

Brückentyp: Rohrdurchlass

Durchlaß Durchmesser: 0,3

Bedeutung im Habitatverbund: mittel  
Verkehrsdichte: gering  
Brückenindex: 0  
Durchlass-Tauglichkeit: unpassierbar

Geschwindigkeitsbegrenzung	<input type="checkbox"/>	Bermen an Ufer anbinden	<input type="checkbox"/>
Trockenröhre einbringen	<input checked="" type="checkbox"/>	Wiesenzufahrten verlegen	<input type="checkbox"/>
		Komplexmaßnahmen notwendig	<input type="checkbox"/>
