# Einschätzung von Durchlass-Bauwerken und Gefährdung des Fischotters

Aufnahme Nummer: 2547-001

Aufnahme-Datum: 27.02.2009

Gewässername: k.A.  
Lage: am Pfarrhof nordöstlich Woldegk  
Straße: B 104  
Bundesstraße  
Totfunde: 1

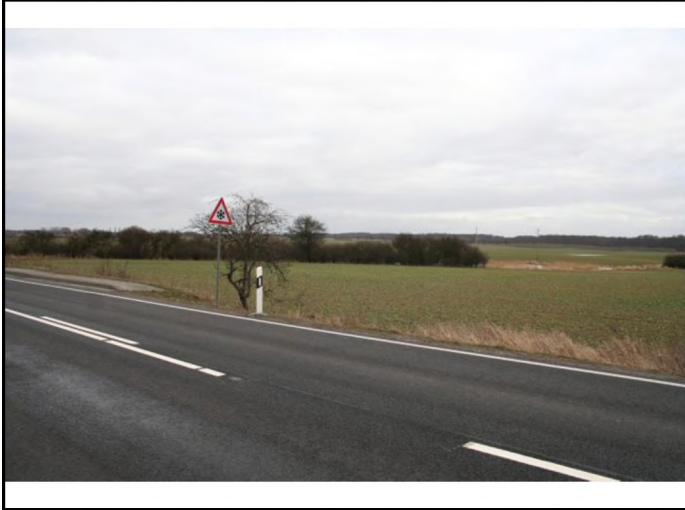
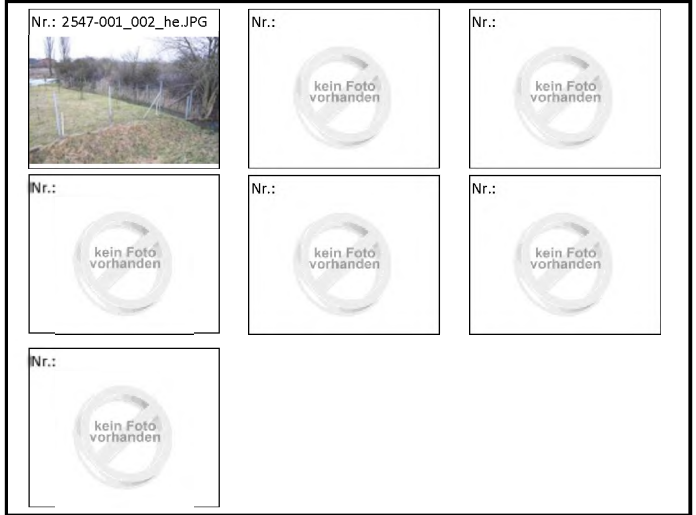
Nr.: 2547-001\_001\_he.JPG

Bedeutung im Habitatverbund: gering  
Verkehrsdichte: mittel  
Brückenindex: 0  
Durchlass-Tauglichkeit: unpassierbar

"zu 33: Seenerbund über Land. Derzeit einseitig Grundstückszaun, Ablauf Teich zur Straße hin ohne Durchlaß:  
Maßnahmen: Trockenröhre in Höhe Ablauf; beidseitig Leitzäune, an vorh. Zaun anbinden. Bis zur Errichtung der  
Trockenröhre vorhandenen Zaun durchlässig gestalten."

Geschwindigkeitsbegrenzung	<input type="checkbox"/>	Bermen an Ufer anbinden	<input type="checkbox"/>
Trockenröhre einbringen	<input checked="" type="checkbox"/>	Wiesenzufahrten verlegen	<input type="checkbox"/>
		Komplexmaßnahmen notwendig	<input checked="" type="checkbox"/>
