Einschätzung von Durchlass-Bauwerken und Gefährdung des Fischotters

Aufnahme Nummer: 2547-002

Aufnahme-Datum: 27.02.2009

Gewässername: k.A.
Lage: an Wald/Einzelgehöft südwestlich Canzow Richtung hinrichshagen
Straße: B 198
Bundesstraße
Totfunde: 0

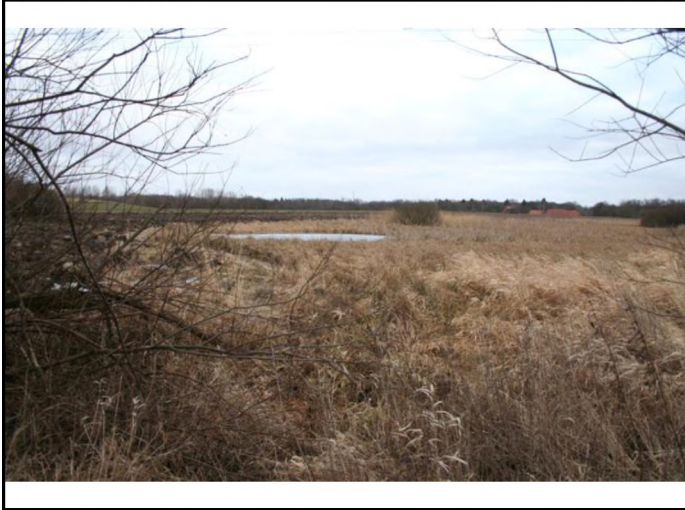
Nr.: 2547-002_001_he.JPG

sonstige Störfaktoren: Straßendurchlaß verlandet

Bedeutung im Habitatverbund: mittel
Verkehrsdichte: gering
Brückenindex: 0
Durchlass-Tauglichkeit: unpassierbar

Geschwindigkeitsbegrenzung	<input type="checkbox"/>	Bermen an Ufer anbinden	<input type="checkbox"/>
Trockenröhre einbringen	<input checked="" type="checkbox"/>	Wiesenzufahrten verlegen	<input type="checkbox"/>
		Komplexmaßnahmen notwendig	<input type="checkbox"/>

"Lage einer Trockenröhre: in Höhe Soll, Fahrradweg auslassen, s. Photo -52"
