Einschätzung von Durchlass-Bauwerken und Gefährdung des Fischotters

Aufnahme Nummer: 2547-003

Aufnahme-Datum: 15.12.2009

Gewässername: k.A.
Lage: in Canzow
Straße: B 104/198
Bundesstraße
Todfunde: 0

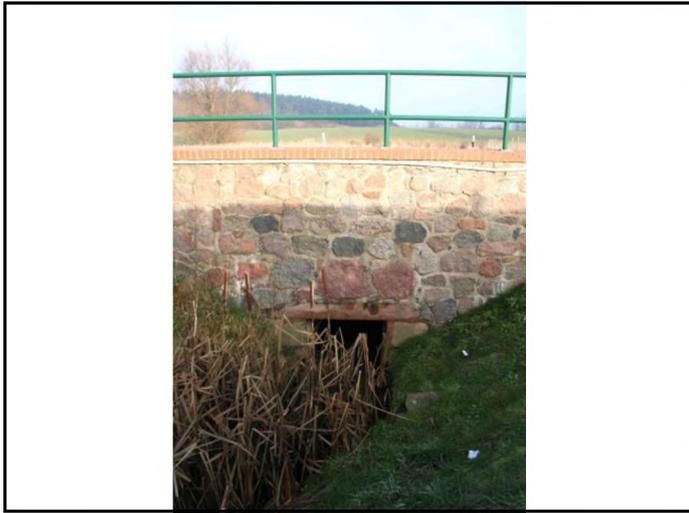
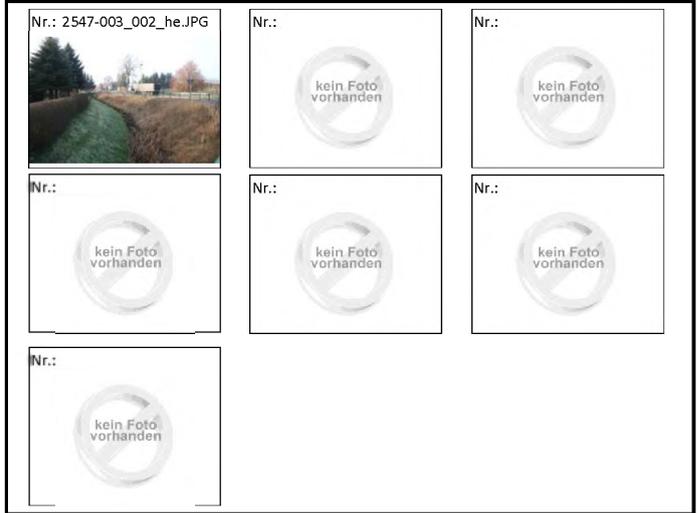
Nr.: 2547-003_001_he.JPG

Bedeutung im Habitatverbund: mittel
Verkehrsdichte: mittel
Brückenindex: 0,006
Durchlass-Tauglichkeit: unpassierbar

"11-2: Kastendurchlaß als Verlängerung des RDL; Komplexer Gefährdungsbereich: unterhalb des Straßendurchlasses kreuzen Grundstückszufahrten mit RDL den Graben; Verbund zu mehreren Dorfteichen an der B 198. Lösungen des gesamten Komplexes wünschenswert, o bwohl auch Verbesserung des DL wesentliche Verbesserung bringt."

Geschwindigkeitsbegrenzung	<input type="checkbox"/>	Bermen an Ufer anbinden	<input type="checkbox"/>
Trockenröhre einbringen	<input type="checkbox"/>	Wiesenzufahrten verlegen	<input type="checkbox"/>
		Komplexmaßnahmen notwendig	<input checked="" type="checkbox"/>
