Einschätzung von Durchlass-Bauwerken und Gefährdung des Fischotters

Aufnahme Nummer: 2547-004

Aufnahme-Datum: 15.12.2009

Gewässername: k.A.
Lage: nördlich Petersdorf
Straße: B 104
Bundesstraße
Todfunde: 0

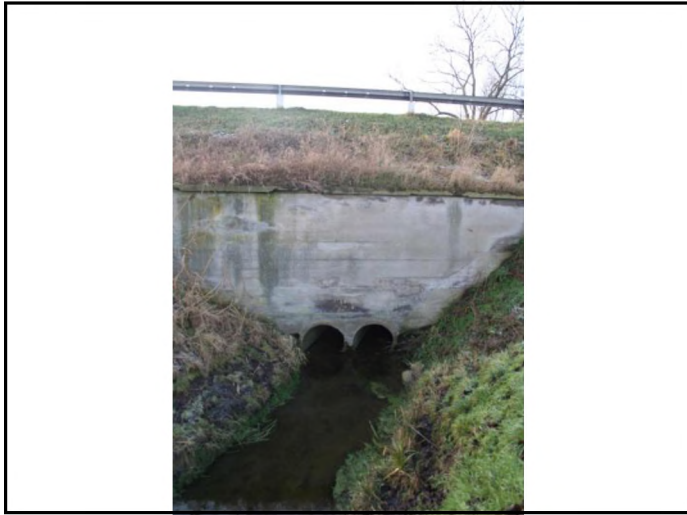
Nr.: 2547-004_001_he.JPG

Brückentyp: Rohrdurchlass
Rohrdurchlass

Lichte Breite [m]: 0,8
Lichte Höhe [m]: 0,5
Bermen-Anzahl: keine
Bermenform: k.A.

Bedeutung im Habitatverbund: mittel
Verkehrsdichte: mittel
Brückenindex: 0,029
Durchlass-Tauglichkeit: unpassierbar

"Bei Neubau ist denkbar, wieder einen doppelten RDL zu verwenden, dann jedoch ein Rohr als 1,2 m Wasser führend, das 2. 0,8 m oberhalb mittlerer Hochwasserlinie als Trockendurchlaß mit Uferanbindung"
