# Einschätzung von Durchlass-Bauwerken und Gefährdung des Fischotters

Aufnahme Nummer: 2547-005

Aufnahme-Datum: 15.12.2009

Gewässername: k.A.  
Lage: zwischen Plath und Petersdorf  
Straße: K 45  
Kreisstraße  
Todfunde: 0

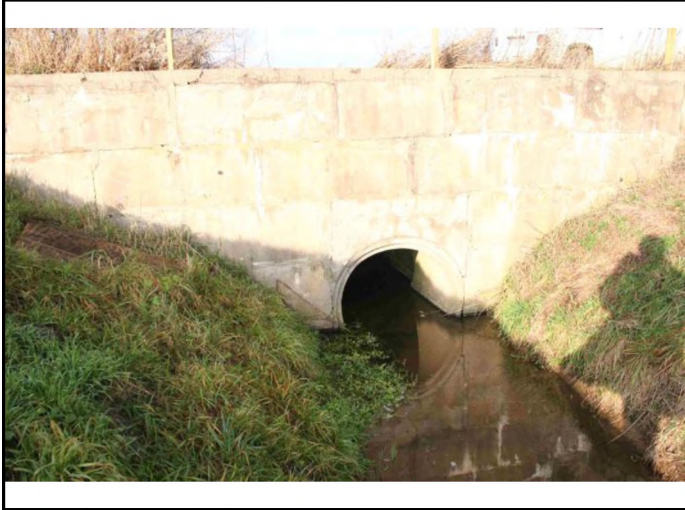
Nr.: 2547-005\_001\_he.JPG

Bedeutung im Habitatverbund: mittel  
Verkehrsdichte: gering  
Brückenindex: 0,053  
Durchlass-Tauglichkeit: unpassierbar

**Priorität Festlegung: sehr hoch**

"zu 24a: Straßenschäden; zu 37\_4: bei notwendiger Erneuerung der Straße/des Durchlasses"
