# Einschätzung von Durchlass-Bauwerken und Gefährdung des Fischotters

Aufnahme Nummer: 2547-006

Aufnahme-Datum: 15.12.2009

Gewässername: k.A.  
Lage: Höhe Helpter Berg nördlich Woldegk  
Straße: K 53  
Kreisstraße  
Todfunde: 0

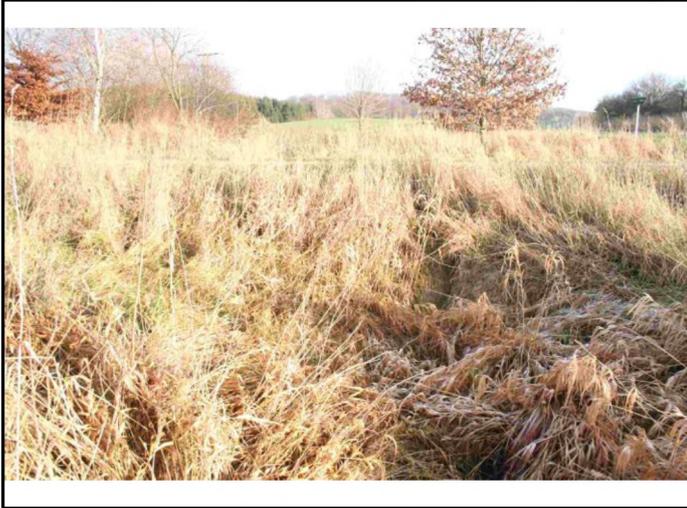
Nr.: 2547-006\_001\_he.JPG

Brückentyp: Rohrdurchlass

Durchlaß Durchmesser: 0,4

Bedeutung im Habitatverbund: gering  
Verkehrsdichte: sehr gering  
Brückenindex: 0  
Durchlass-Tauglichkeit: unpassierbar

Geschwindigkeitsbegrenzung	<input type="checkbox"/>	Bermen an Ufer anbinden	<input type="checkbox"/>
Trockenröhre einbringen	<input checked="" type="checkbox"/>	Wiesenzufahrten verlegen	<input type="checkbox"/>
		Komplexmaßnahmen notwendig	<input type="checkbox"/>

"zu 37: Wahrscheinlich würde ein 0,8 m Rohrdurchlaß ausreichen, wenn der Boden mit grobem Kies bedeckt wird, so daß das Wasser durchsickern kann."
