Einschätzung von Durchlass-Bauwerken und Gefährdung des Fischotters

Aufnahme Nummer: 2547-007

Aufnahme-Datum: 15.12.2009

Gewässername: k.A.
Lage: nördlich Helpter Berg nördlich Woldegk
Straße: K 53
Kreisstraße
Todfunde: 0

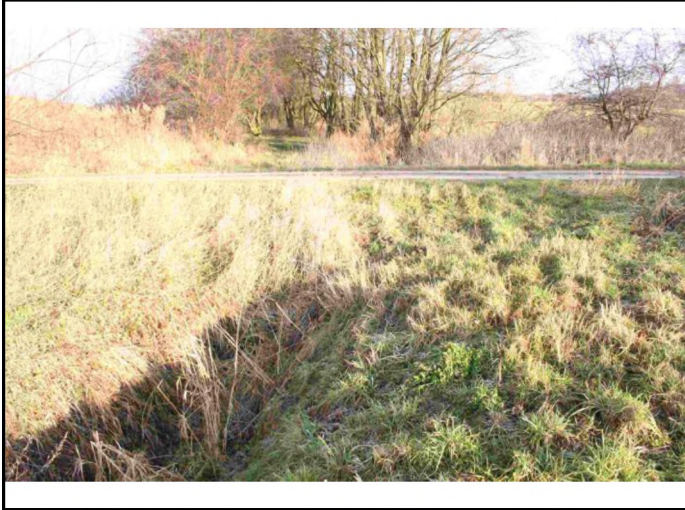
Nr.: 2547-007_001_he.JPG

Brückentyp: Rohrdurchlass
Durchlaß Durchmesser: 0,3

Bedeutung im Habitatverbund: gering
Verkehrsdichte: sehr gering
Brückenindex: 0
Durchlass-Tauglichkeit: unpassierbar

Geschwindigkeitsbegrenzung	<input type="checkbox"/>	Bermen an Ufer anbinden	<input type="checkbox"/>
Trockenröhre einbringen	<input checked="" type="checkbox"/>	Wiesenzufahrten verlegen	<input type="checkbox"/>
		Komplexmaßnahmen notwendig	<input type="checkbox"/>

"zu 24: Spurplattenweg; zu 37: Wahrscheinlich würde ein 0,8 m Rohrdurchlaß ausreichen, wenn der Boden mit grobem Kies bedeckt wird, so daß das Wasser durchsickern kann."
