# Einschätzung von Durchlass-Bauwerken und Gefährdung des Fischotters

Aufnahme Nummer: 2547-008

Aufnahme-Datum: 15.12.2009

Gewässername: k.A.  
Lage: südlich Helpter Berg nördlich Woldegk  
Straße: K 53  
Kreisstraße  
Totfunde: 0

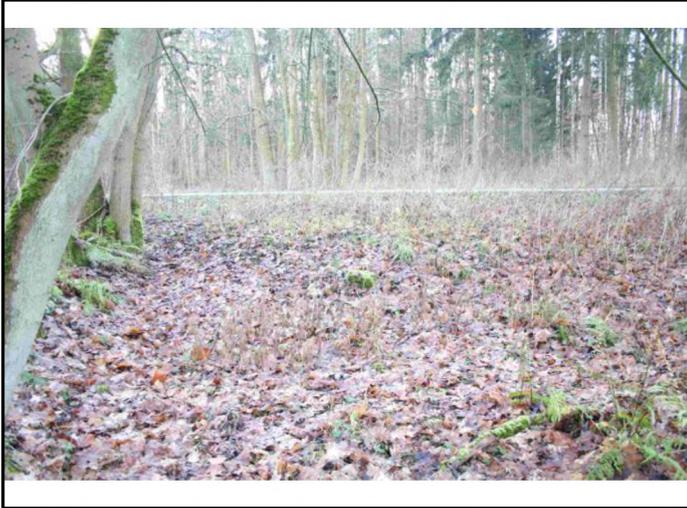
Nr.: 2547-008\_001\_he.JPG

Bedeutung im Habitatverbund: mittel  
Verkehrsdichte: sehr gering  
Brückenindex: 0  
Durchlass-Tauglichkeit: unpassierbar

**Priorität Festlegung: mittel**

Geschwindigkeitsbegrenzung	<input type="checkbox"/>	Bermen an Ufer anbinden	<input type="checkbox"/>
Trockenröhre einbringen	<input checked="" type="checkbox"/>	Wiesenzufahrten verlegen	<input type="checkbox"/>
		Komplexmaßnahmen notwendig	<input type="checkbox"/>
