Einschätzung von Durchlass-Bauwerken und Gefährdung des Fischotters

Aufnahme Nummer: 2547-009 Aufnahme-Datum: 15.12.2009

Gewässername: k.A.
Lage: Nordrand von Woldegk
Straße: K 53
Kreisstraße
Totfunde: 0

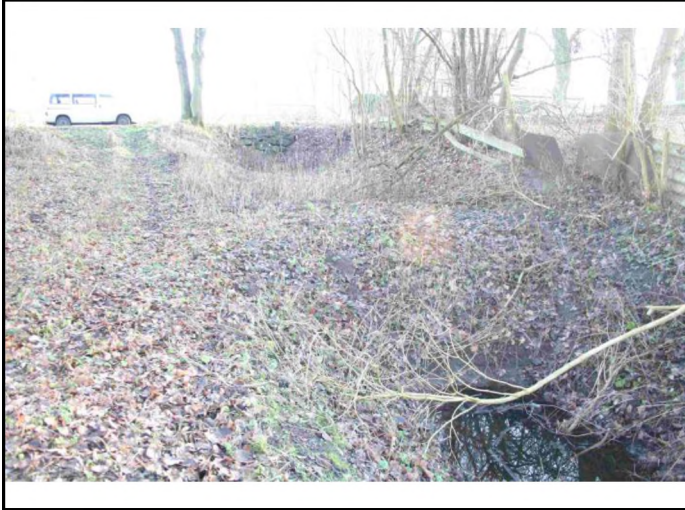
Nr.: 2547-009_001_he.JPG

sonstige Störfaktoren: 50m; DL verschüttet

Passagemöglichkeit für: keine
Bottleneck:
Fähengebiet:

Bedeutung im Habitatverbund: mittel
Verkehrsdichte: sehr gering
Brückenindex: 0
Durchlass-Tauglichkeit: unpassierbar

Geschwindigkeitsbegrenzung	<input type="checkbox"/>	Bermen an Ufer anbinden	<input type="checkbox"/>
Trockenröhre einbringen	<input checked="" type="checkbox"/>	Wiesenzufahrten verlegen	<input type="checkbox"/>
		Komplexmaßnahmen notwendig	<input type="checkbox"/>
