Einschätzung von Durchlass-Bauwerken und Gefährdung des Fischotters

Aufnahme Nummer: 2547-010

Aufnahme-Datum: 15.12.2009

Gewässername: Zufluß zum Stadtsee
Lage: östlich Woldegk
Straße: B 104/198
Bundesstraße
Totfunde: 0

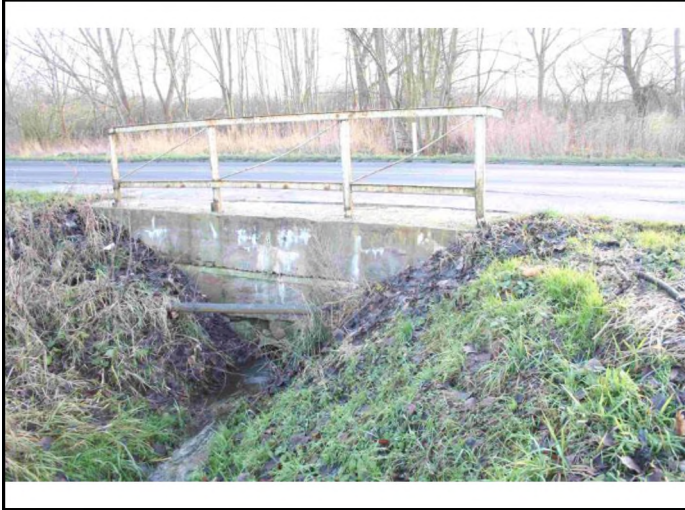
Nr.: 2547-010_001_he.JPG

Brückentyp: Rohrdurchlass
Durchlaß Durchmesser: 0,4
Lichte Breite [m]: 0,4
Lichte Höhe [m]: 0,2
Bermen-Anzahl: keine
Bermenform: k.A.
Brückenlänge [m]: 13
Bermen-Neigung: k.A.
Bermen-Breite [m]: k.A.
Bermen-Verfügbar: k.A.

Bedeutung im Habitatverbund: mittel
Verkehrsdichte: mittel
Brückenindex: 0,006
Durchlass-Tauglichkeit: unpassierbar

| Kastendurchlass/Maul beids. Berme | <input checked="" type="checkbox"/> | Verrohrung öffnen | <input type="checkbox"/> |
