# Einschätzung von Durchlass-Bauwerken und Gefährdung des Fischotters

Aufnahme Nummer: 2547-011

Aufnahme-Datum: 15.12.2009

Gewässername: Abfluß Dammsee  
Lage: auf Landesgrenze zu BB bei Hildebrandshagen  
Straße: K 52  
Kreisstraße  
Todfunde: 0

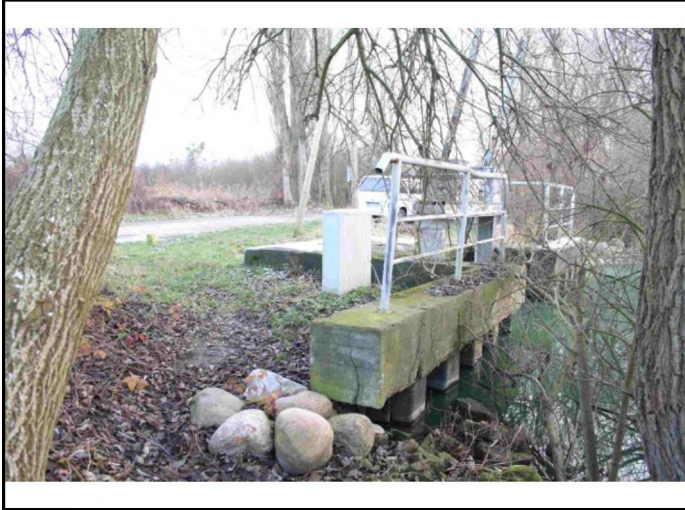
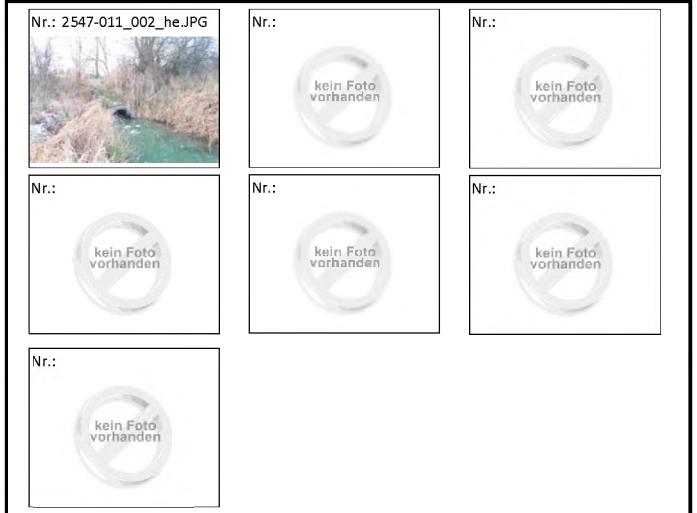
Nr.: 2547-011\_001\_he.JPG

Bedeutung im Habitatverbund: sehr hoch  
Verkehrsdichte: gering  
Brückenindex: 0  
Durchlass-Tauglichkeit: unpassierbar

"Gefährdungsbereich über gesamte Strecke des einseitig parallel verlaufenden Sees. Maßnahmen wegen des sehr hohen Wasserspiegels im See schwierig. Der See wird durch diesen Stau auf sehr hohem Niveau gehalten, das macht Maßnahmen sehr aufwendig! Darum KE IN AUSBAU der Kopfsteinpflasterstraße! Vor Ausbau der Straße Detailplanung mit allen Beteiligten"

Geschwindigkeitsbegrenzung	<input type="checkbox"/>	Bermen an Ufer anbinden	<input type="checkbox"/>
Trockenröhre einbringen	<input type="checkbox"/>	Wiesenzufahrten verlegen	<input type="checkbox"/>
		Komplexmaßnahmen notwendig	<input checked="" type="checkbox"/>
