# Einschätzung von Durchlass-Bauwerken und Gefährdung des Fischotters

Aufnahme Nummer: 2547-012

Aufnahme-Datum: 15.12.2009

Gewässername: k.A.  
Lage: östlich Göhren  
Straße: Dorfverbindung  
sonstige Straße  
Todfunde: 0

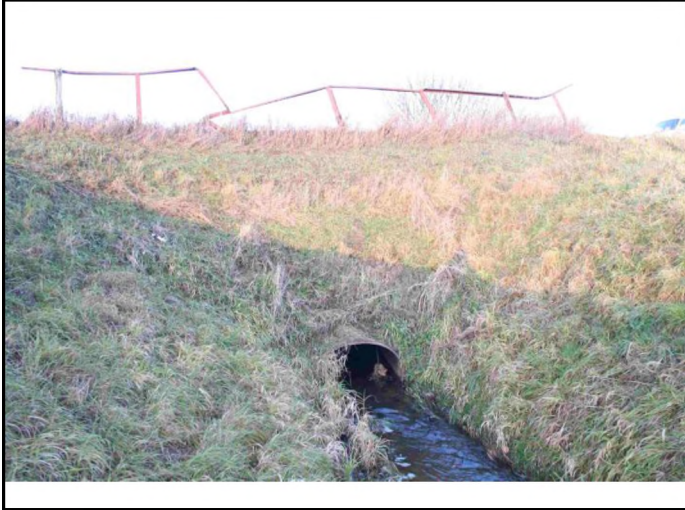
Nr.: 2547-012\_001\_he.JPG

Bedeutung im Habitatverbund: mittel  
Verkehrsdichte: sehr gering  
Brückenindex: 0,072  
Durchlass-Tauglichkeit: unpassierbar

Geschwindigkeitsbegrenzung	<input type="checkbox"/>	Bermen an Ufer anbinden	<input type="checkbox"/>
Trockenröhre einbringen	<input checked="" type="checkbox"/>	Wiesenzufahrten verlegen	<input type="checkbox"/>
		Komplexmaßnahmen notwendig	<input type="checkbox"/>
