Einschätzung von Durchlass-Bauwerken und Gefährdung des Fischotters

Aufnahme Nummer: 2547-014

Aufnahme-Datum: 16.12.2009

Gewässername: k.A.
Lage: südlich Göhren
Straße: K 44
Kreisstraße
Totfunde: 0

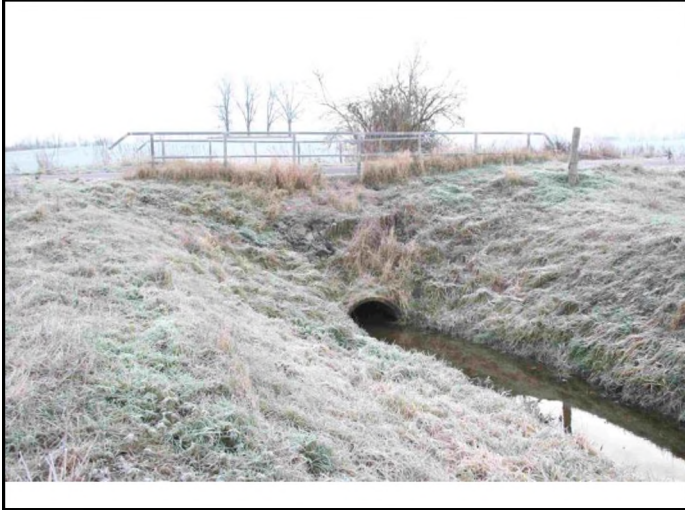
Nr.: 2547-014_001_he.JPG

Brückentyp: Rohrdurchlass
Durchlaß Durchmesser: k.A.

Lichte Breite [m]: 1,2
Lichte Höhe [m]: 0,6
Bermen-Anzahl: keine
Bermenform: k.A.

Bedeutung im Habitatverbund: hoch
Verkehrsdichte: gering
Brückenindex: 0,048
Durchlass-Tauglichkeit: unpassierbar

Geschwindigkeitsbegrenzung	<input type="checkbox"/>	Bermen an Ufer anbinden	<input type="checkbox"/>
Trockenröhre einbringen	<input checked="" type="checkbox"/>	Wiesenzufahrten verlegen	<input type="checkbox"/>
		Komplexmaßnahmen notwendig	<input type="checkbox"/>
