Einschätzung von Durchlass-Bauwerken und Gefährdung des Fischotters

Aufnahme Nummer: 2547-016

Aufnahme-Datum: 16.12.2009

Gewässername: k.A.
Lage: nördlich Göhren, südlich Kickbusch
Straße: L 341
Landesstraße
Totfunde: 0

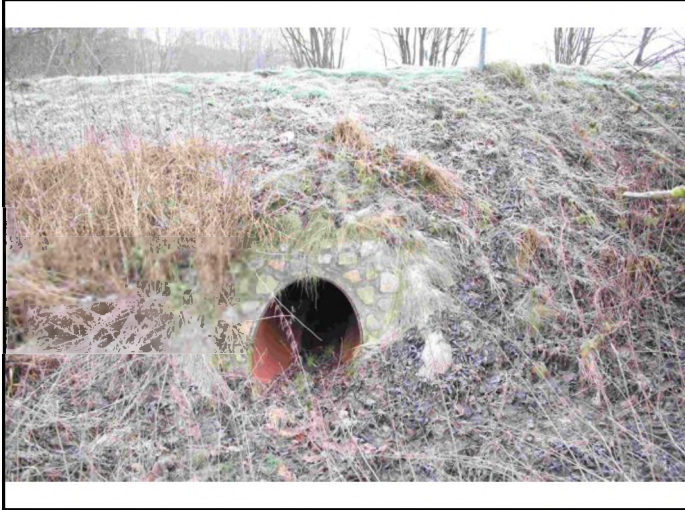
Nr.: 2547-016_001_he.JPG

"zu 16: Rohrdurchlaß liegt (fast) trocken, Stahlrohr; zu 24a: Straßenschäden; Maßnahmen: Beräumen von Unrat, so daß Wasser ablaufen kann; Einbringen von grobem Kies, damit Passage trockenen Fußes möglich ist, Einbringen von Markiersteinen in DL"
