Einschätzung von Durchlass-Bauwerken und Gefährdung des Fischotters

Aufnahme Nummer: 2547-017

Aufnahme-Datum: 16.12.2009

Gewässername: k.A.
Lage: nördlich Kickbusch, südlich Woldegk
Straße: L 341
Landesstraße
Totfunde: 0

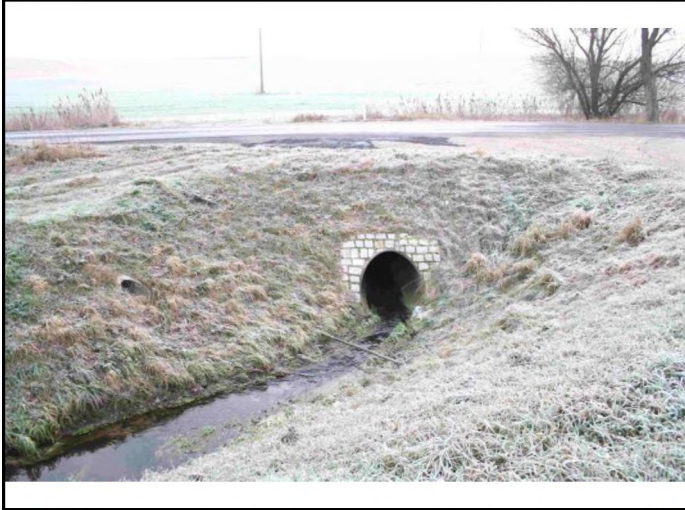
Nr.: 2547-017_001_he.JPG

Bedeutung im Habitatverbund: hoch
Verkehrsdichte: gering
Brückenindex: 0,063
Durchlass-Tauglichkeit: unpassierbar

"Laufbohle in bestehenden Rohrdurchlaß einbringen, sonst Trockenröhre notwendig; perspektivisch KDL/Maul mit einseitiger Berme"
