# Einschätzung von Durchlass-Bauwerken und Gefährdung des Fischotters

Aufnahme Nummer: 2548-001

Aufnahme-Datum: 27.02.2009

Gewässername: k.A.  
Lage: westlich Abzweig K 61 nordöstlich Carlslust  
Straße: B 104  
Bundesstraße  
Todfunde: 0

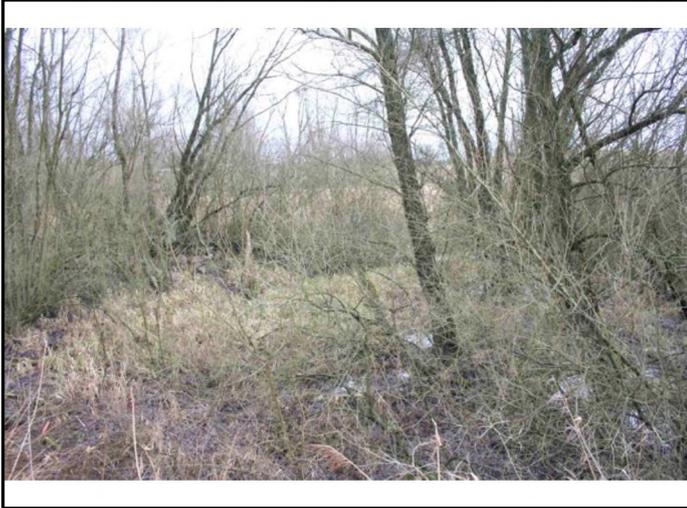
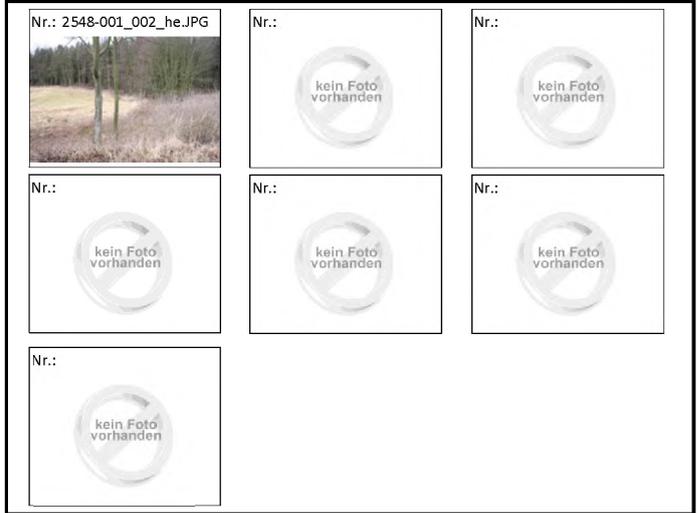
Nr.: 2548-001\_001\_he.JPG

Gewässer-Straßen-Verlauf: kein Gewässer kreuzt  
Str durchschneidet Feuchtgebiet  
Straßenbreite: 7  
Straßenführung: Einmündung/Kreuzung  
kurvig/schwer einsehbar  
Straßen-Dammhöhe [m]: 2,2  
Beleuchtung: keine

Bedeutung im Habitatverbund: mittel  
Verkehrsdichte: mittel  
Brückenindex: 0  
Durchlass-Tauglichkeit: unpassierbar

"0,8 m Trockenröhre in Höhe der feuchten Senke notwendig"
