# Einschätzung von Durchlass-Bauwerken und Gefährdung des Fischotters

Aufnahme Nummer: 2548-002 Aufnahme-Datum: 27.02.2009

Gewässername: k.A.  
Lage: nahe B 104 nordöstlich Carlslust  
Straße: K 61  
Kreisstraße  
Totfunde: 0

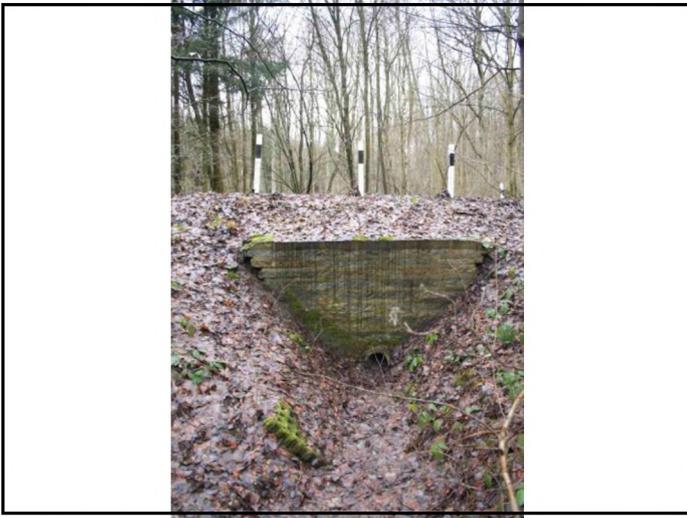
Nr.: 2548-002\_001\_he.JPG

sonstige Störfaktoren: DL verschlamm

Bedeutung im Habitatverbund: mittel  
Verkehrsdichte: gering  
Brückenindex: 0  
Durchlass-Tauglichkeit: unpassierbar

Geschwindigkeitsbegrenzung	<input type="checkbox"/>	Bermen an Ufer anbinden	<input type="checkbox"/>
Trockenröhre einbringen	<input checked="" type="checkbox"/>	Wiesenzufahrten verlegen	<input type="checkbox"/>
		Komplexmaßnahmen notwendig	<input type="checkbox"/>
