# Einschätzung von Durchlass-Bauwerken und Gefährdung des Fischotters

Aufnahme Nummer: 2548-003

Aufnahme-Datum: 27.02.2009

Gewässername: k.A.  
Lage: am Pumpwerk nordöstlich Carlslust  
Straße: B 104  
Bundesstraße  
Todfunde: 0

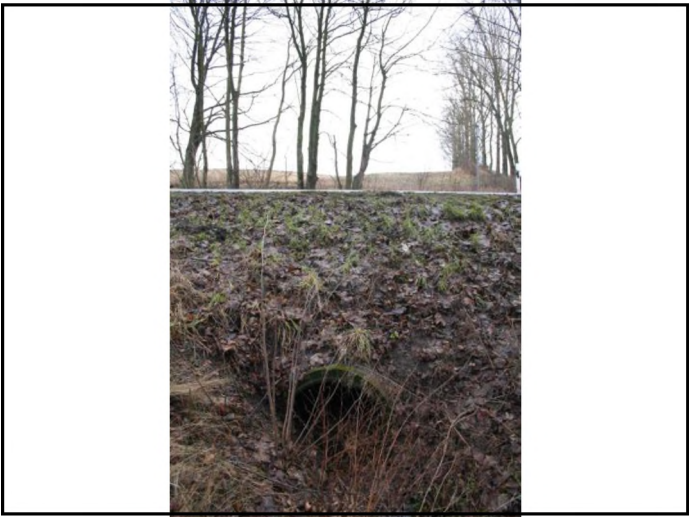
Nr.: 2548-003\_001\_he.JPG

Störfaktoren: Verrohrung

Bedeutung im Habitatverbund: gering  
Verkehrsdichte: mittel  
Brückenindex: 0,057  
Durchlass-Tauglichkeit: unpassierbar

"bei nur gelegentlich Wasserführung ist Durchlaß ausreichend, dann von Unrat beräumen und Verrohrung öffnen"

| Kastendurchlass/Maul eins. Berme | <input checked="" type="checkbox"/> | Markierstruktur Podest | <input type="checkbox"/> |
| Kastendurchlass/Maul beids. Berme | <input type="checkbox"/> | Verrohrung öffnen | <input checked="" type="checkbox"/> |
| Trockenröhre einbringen | <input checked="" type="checkbox"/> | Wiesenzufahrten verlegen | <input type="checkbox"/> |
