Einschätzung von Durchlass-Bauwerken und Gefährdung des Fischotters

Aufnahme Nummer: 2548-004

Aufnahme-Datum: 29.07.2010

Gewässername: Mildnitzgraben
Lage: westlich Louisfelde an Motorcrossbahn
Straße: B 104
Bundesstraße
Todfunde: 0

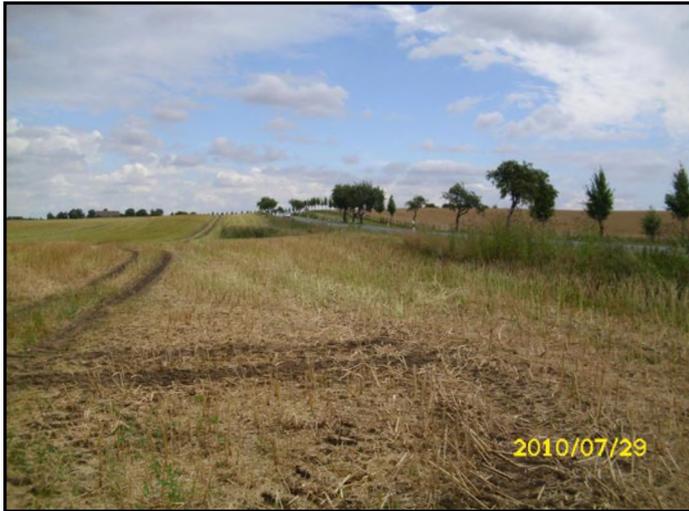
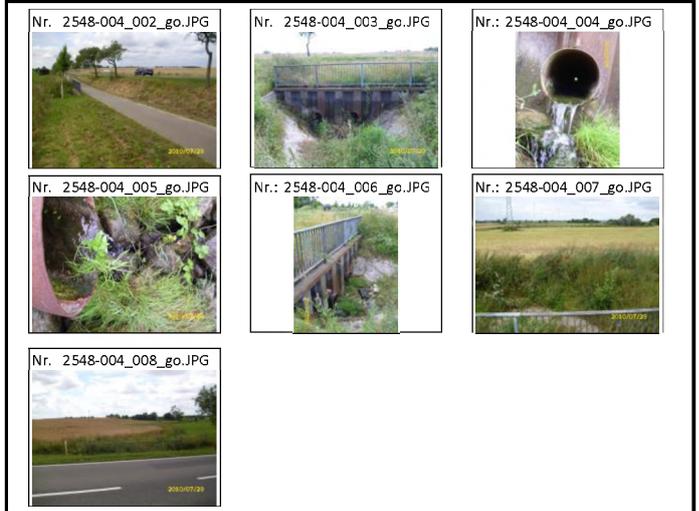
Nr.: 2548-004_001_go.JPG

Störfaktoren: Sohlschwelle , Flutungsgefahr

Ungünstiges 'Länge zu Durchmesser'-Verhältnis , Parallelweg, der Otter aus dem Wasser und damit auf die Böschung und dichter an die Straße führt.

Bedeutung im Habitatverbund: mittel
Verkehrsdichte: hoch
Brückenindex: 0,007
Durchlass-Tauglichkeit: ungeeignet

Prüfen, wann Radweg gebaut u. Straßenquerung (Rohrdurchlass) geändert wurde. Alle Totfunde liegen nach dem Jahr 2000. Auch Totfund an der Querung 2548-002 spricht dafür, das GEW zu öffn. oder zumind. d. Querungen auf dieser offensichtl. Leitlinie zu öffnen.
