# Einschätzung von Durchlass-Bauwerken und Gefährdung des Fischotters

Aufnahme Nummer: 2548-005

Aufnahme-Datum: 29.07.2010

Gewässername: k.A.  
Lage: Damm Strassburg - Carolinentaler Damm  
Straße: k.A.  
sonstige Straße  
Todfunde: 1

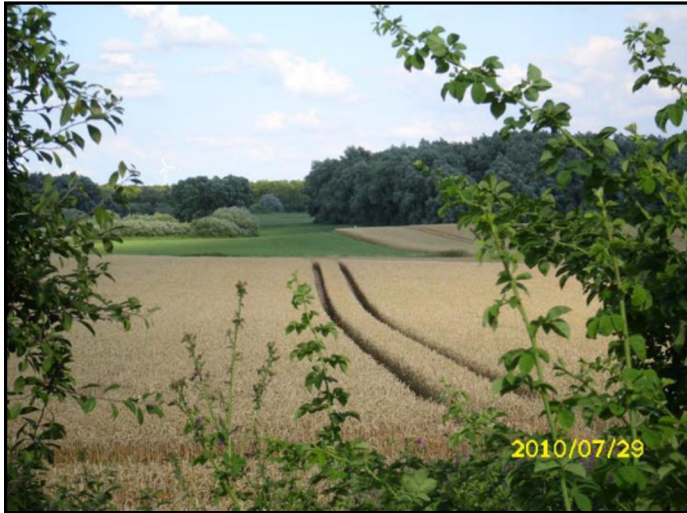
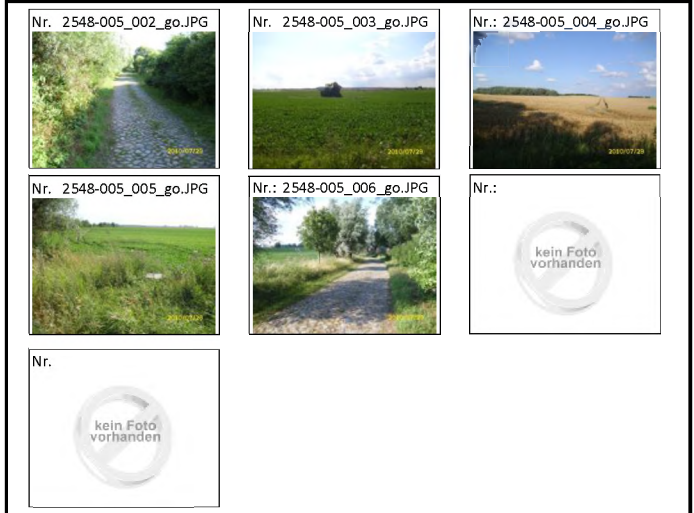
Nr.: 2548-005\_001\_go.JPG

Bedeutung im Habitatverbund: mittel  
Verkehrsdichte: gering  
Brückenindex: 0  
Durchlass-Tauglichkeit: ungeeignet

Die Verrohrung zu öffnen und ottergerechte Querungen zu gestalten, würde sich für dieses Gewässer lohnen. Das zeigen die Totfunde an dieser Stelle sowie an der Querung 2548-001-go.

| Kastendurchlass/Maul beids. Berme | <input checked="" type="checkbox"/> | Verrohrung öffnen | <input type="checkbox"/> |
