# Einschätzung von Durchlass-Bauwerken und Gefährdung des Fischotters

Aufnahme Nummer: 2549-001

Aufnahme-Datum: 28.07.2010

Gewässername: k.A.  
Lage: Pasewalk Stadion am Wasserturm  
Straße: B 109  
Bundesstraße  
Todfunde: 0

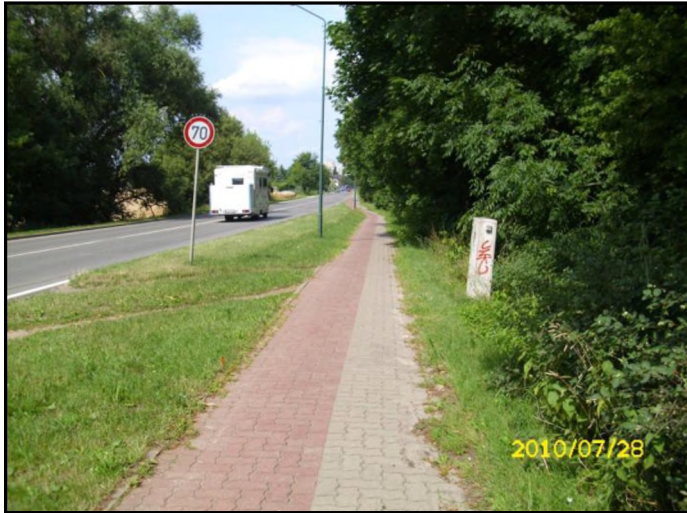
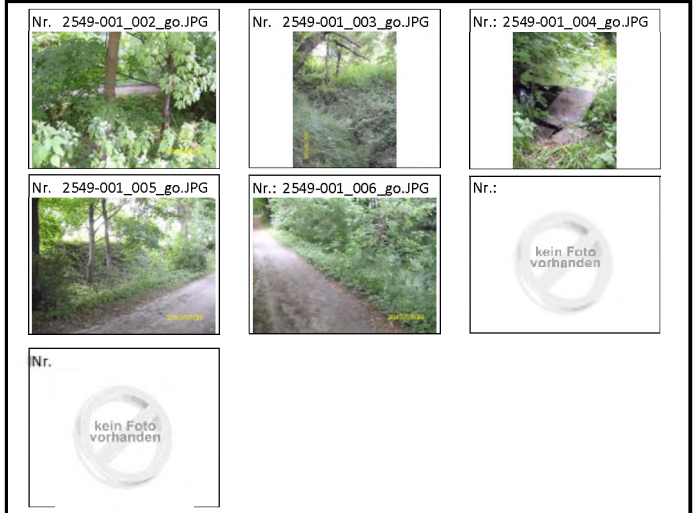
Nr.: 2549-001\_001\_go.JPG

Störfaktoren: Wehr/Stau , Durchlass vollständig geflutet

Ungünstiges 'Länge zu Durchmesser'-Verhältnis , Parallelweg, der Otter aus dem Wasser und damit auf die Böschung und dichter an die Straße führt.

Bedeutung im Habitatverbund: mittel  
Verkehrsdichte: hoch  
Brückenindex: 0  
Durchlass-Tauglichkeit: ungeeignet

Trennung Wehr Durchlass	<input type="checkbox"/>	keine notwendig	<input type="checkbox"/>
Installation oberhalb Wehr	<input type="checkbox"/>	Markierstruktur Steinsch	<input type="checkbox"/>
Installation unterhalb Wehr	<input type="checkbox"/>	Markierstruktur Ufersubstrat	<input type="checkbox"/>
Entfernung Rechen	<input type="checkbox"/>	Markierstruktur Laufbohle fest	<input type="checkbox"/>
Entfernung sonstige Hindernisse	<input type="checkbox"/>	Markierstruktur Laufbohle schwimmend	<input type="checkbox"/>
Kastendurchlass/Maul eins. Berme	<input checked="" type="checkbox"/>	Markierstruktur Podest	<input type="checkbox"/>
Kastendurchlass/Maul beids. Berme	<input type="checkbox"/>	Verrohrung öffnen	<input type="checkbox"/>
Markierstruktur einseitig	<input type="checkbox"/>	Leit-/Schutzzäune notwendig	<input type="checkbox"/>
Markierstruktur beidseitig	<input type="checkbox"/>	Leitstrukturen/ -senken einrichten	<input checked="" type="checkbox"/>

Geschwindigkeitsbegrenzung	<input type="checkbox"/>	Bermen an Ufer anbinden	<input type="checkbox"/>
Trockenröhre einbringen	<input checked="" type="checkbox"/>	Wiesenzufahrten verlegen	<input type="checkbox"/>
		Komplexmaßnahmen notwendig	<input type="checkbox"/>
