Einschätzung von Durchlass-Bauwerken und Gefährdung des Fischotters

Aufnahme Nummer: 2549-002

Aufnahme-Datum: 28.07.2010

Gewässername: k.A.
Lage: 300 m nördlich Rollwitz
Straße: B 109
Bundesstraße
Todfunde: 1

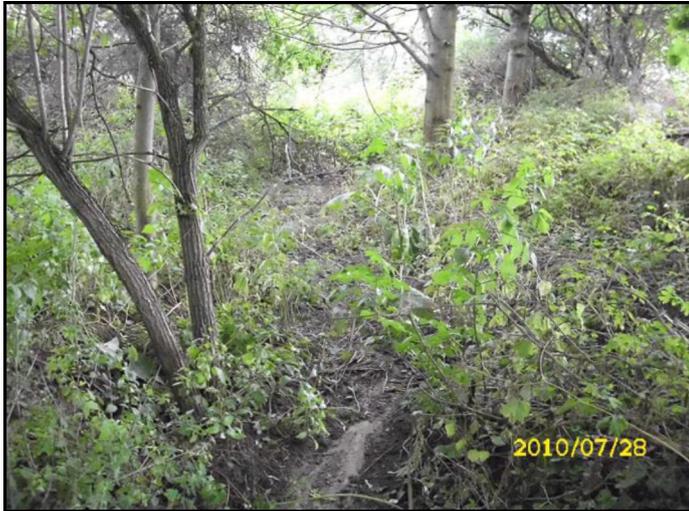
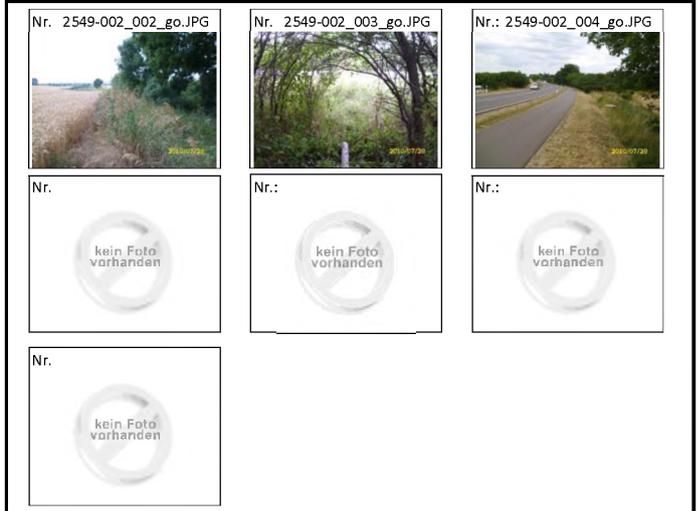
Nr.: 2549-002_001_go.JPG

Störfaktoren: Verrohrt, Böschung ungünstig für wandernde Tiere (zum Gewässer steiler und tiefer als Böschung zur Straße).

Brückentyp: Rohrdurchlass Durchlaß Durchmesser: k.A.

Bedeutung im Habitatverbund: mittel
Verkehrsdichte: hoch
Brückenindex: 0
Durchlass-Tauglichkeit: ungeeignet

Geschwindigkeitsbegrenzung	<input type="checkbox"/>	Bermen an Ufer anbinden	<input type="checkbox"/>
Trockenröhre einbringen	<input checked="" type="checkbox"/>	Wiesenzufahrten verlegen	<input type="checkbox"/>
		Komplexmaßnahmen notwendig	<input type="checkbox"/>
