# Einschätzung von Durchlass-Bauwerken und Gefährdung des Fischotters

Aufnahme Nummer: 2549-003

Aufnahme-Datum: 28.07.2010

Gewässername: k.A.  
Lage: Rollwitz Dorfteich  
Straße: B 109  
Bundesstraße  
Todfunde: 0

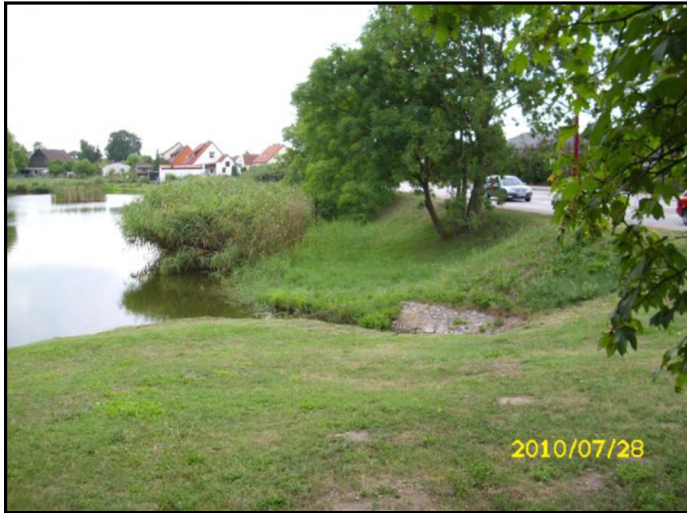
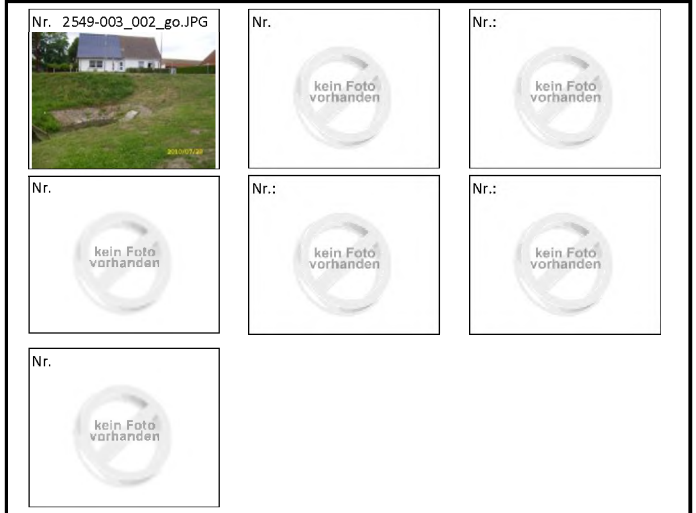
Nr.: 2549-003\_001\_go.JPG

Störfaktoren: Verrohrt, Böschung ungünstig für wandernde Tiere (zum Gewässer steiler und tiefer als Böschung zur Straße).

Bedeutung im Habitatverbund: gering  
Verkehrsdichte: hoch  
Brückenindex: 0  
Durchlass-Tauglichkeit: ungeeignet

Nur ca. 2km von Ueckerbruch entfernt, aber durch Verrohrung und Bebauung im Siedlungsbereich kaum zu erreichen, deshalb Verbund als niedrig eingestuft.

Trennung Wehr Durchlass	<input type="checkbox"/>	keine notwendig	<input checked="" type="checkbox"/>
Installation oberhalb Wehr	<input type="checkbox"/>	Markierstruktur Steinsch	<input type="checkbox"/>
Installation unterhalb Wehr	<input type="checkbox"/>	Markierstruktur Ufersubstrat	<input type="checkbox"/>
Entfernung Rechen	<input type="checkbox"/>	Markierstruktur Laufbohle fest	<input type="checkbox"/>
Entfernung sonstige Hindernisse	<input type="checkbox"/>	Markierstruktur Laufbohle schwimmend	<input type="checkbox"/>
Kastendurchlass/Maul eins. Berme	<input checked="" type="checkbox"/>	Markierstruktur Podest	<input type="checkbox"/>
Kastendurchlass/Maul beids. Berme	<input type="checkbox"/>	Verrohrung öffnen	<input checked="" type="checkbox"/>
Markierstruktur einseitig	<input type="checkbox"/>	Leit-/Schutzzäune notwendig	<input type="checkbox"/>
Markierstruktur beidseitig	<input type="checkbox"/>	Leitstrukturen/ -senken einrichten	<input type="checkbox"/>

Geschwindigkeitsbegrenzung	<input type="checkbox"/>	Bermen an Ufer anbinden	<input type="checkbox"/>
Trockenröhre einbringen	<input type="checkbox"/>	Wiesenzufahrten verlegen	<input type="checkbox"/>
		Komplexmaßnahmen notwendig	<input checked="" type="checkbox"/>
