Einschätzung von Durchlass-Bauwerken und Gefährdung des Fischotters

Aufnahme Nummer: 2549-004 Aufnahme-Datum: 28.07.2010

Gewässername: Seegraben
Lage: Rollwitz Weinberg
Straße: k.A.
sonstige Straße
Todfunde: 0

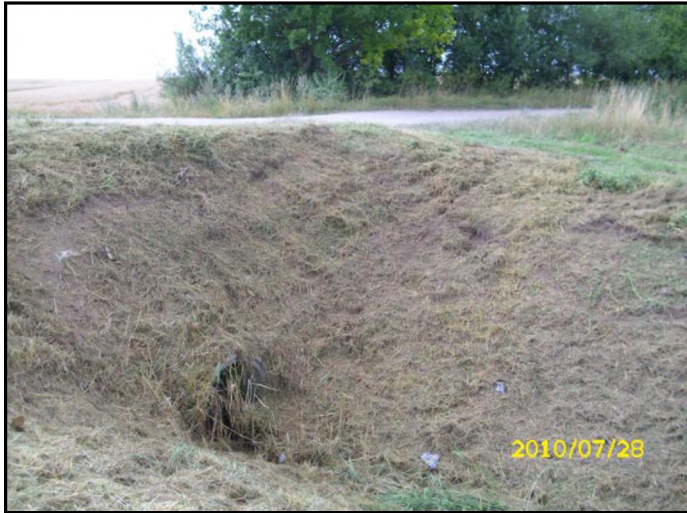
Nr.: 2549-004_001_go.JPG

Störfaktoren: Böschung ungünstig für wandernde Tiere (zum Gewässer steiler und tiefer als Böschung zur Straße), Ungünstiges 'Länge zu Durchmesser'-Verhältnis

Bedeutung im Habitatverbund: mittel
Verkehrsdichte: gering
Brückenindex: 0,158
Durchlass-Tauglichkeit: bedingt geeignet

Geschwindigkeitsbegrenzung	<input type="checkbox"/>	Bermen an Ufer anbinden	<input type="checkbox"/>
Trockenröhre einbringen	<input checked="" type="checkbox"/>	Wiesenzufahrten verlegen	<input type="checkbox"/>
		Komplexmaßnahmen notwendig	<input checked="" type="checkbox"/>
