Einschätzung von Durchlass-Bauwerken und Gefährdung des Fischotters

Aufnahme Nummer: 2549-005 Aufnahme-Datum: 28.07.2010

Gewässername: Seegraben
Lage: Rollwitz Täppelberg
Straße: A 20
Autobahn
Todfunde: 0

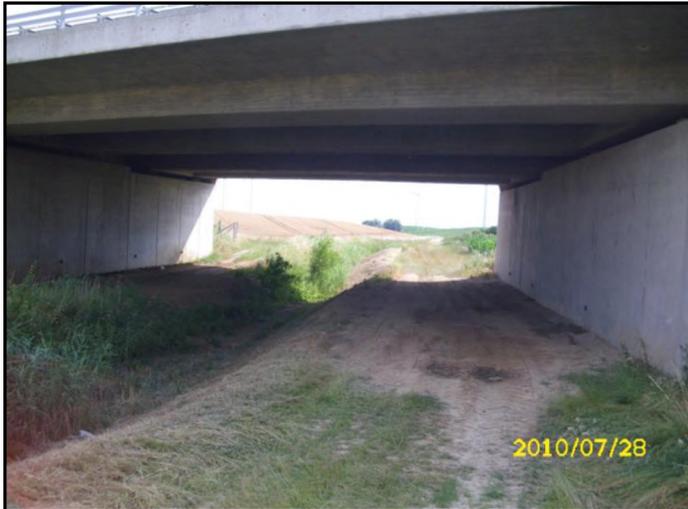
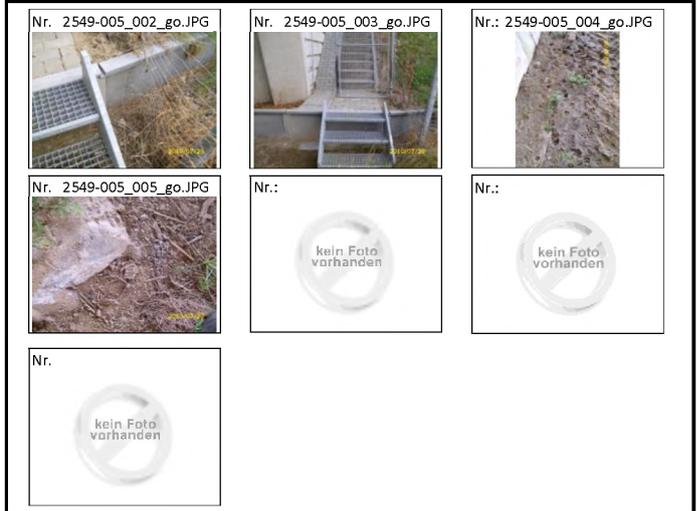
Nr.: 2549-005_001_go.JPG

sonstige Störfaktoren: Wildzäune defekt

Verbund schwer einzuschätzen. Verbindung mit anderen Gewässern über feuchte Waldabschnitte gegeben.
