# Einschätzung von Durchlass-Bauwerken und Gefährdung des Fischotters

Aufnahme Nummer: 2549-007 Aufnahme-Datum: 28.07.2010

Gewässername: k.A.  
Lage: östl. Damerow  
Straße: L 322  
Landesstraße  
Totfunde: 0

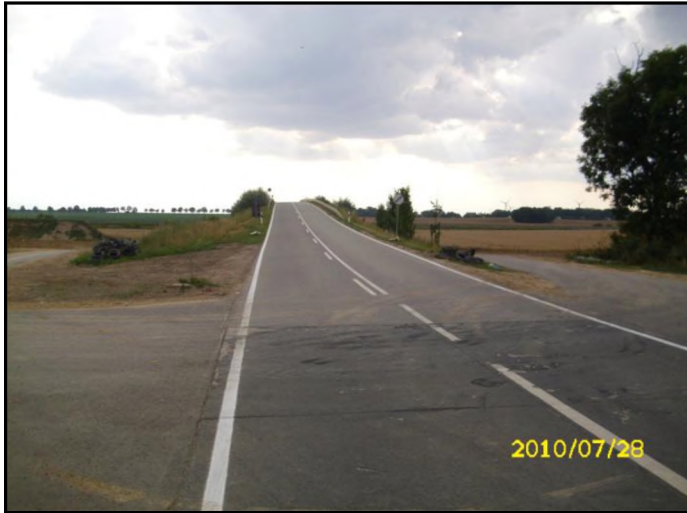
Nr.: 2549-007\_001\_go.JPG

Störfaktoren: Verrohrt , Böschung ungünstig für wandernde Tiere (zum Gewässer steiler und tiefer als Böschung zur Straße).

Zufahrt Wiese/Feld, der Otter aus dem Wasser und damit auf die Böschung und dichter an die Straße führt.

Bedeutung im Habitatverbund: mittel  
Verkehrsdichte: mittel  
Brückenindex: 0  
Durchlass-Tauglichkeit: ungeeignet

Geschwindigkeitsbegrenzung	<input type="checkbox"/>	Bermen an Ufer anbinden	<input type="checkbox"/>
Trockenröhre einbringen	<input checked="" type="checkbox"/>	Wiesenzufahrten verlegen	<input type="checkbox"/>
		Komplexmaßnahmen notwendig	<input checked="" type="checkbox"/>
