Einschätzung von Durchlass-Bauwerken und Gefährdung des Fischotters

Aufnahme Nummer: 2549-008 Aufnahme-Datum: 28.07.2010

Gewässername: Uecker
Lage: westl.Nieden
Straße: L 322
Landesstraße
Totfunde: 0

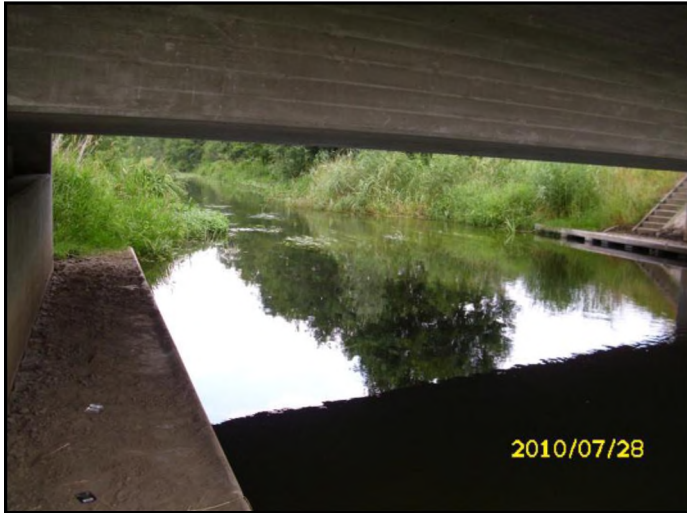
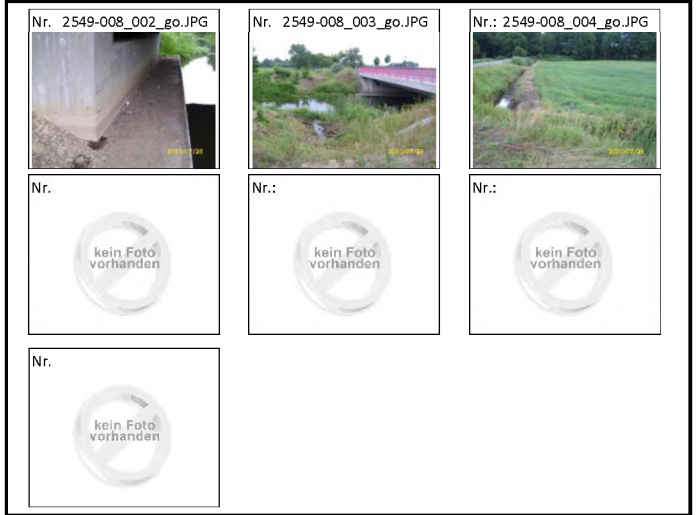
Nr.: 2549-008_001_go.JPG

Störfaktoren: Straßengraben und Bermen zu tief

Straßengraben offen mit Gewässer verbunden (in 1 oder mehr Richtungen). Gefahr, dass Otter diese Rinnen hochwandern und dann am Ende auf die Straße laufen.

Bermen sind zu schmal und tief angelegt. Jetzt fehlt Platz für eine Hochwasserberme, die wichtig ist, weil Hochwässer in der Ucker auch turbulent sind (nicht passierbar für Fähen mit Familie).

Geschwindigkeitsbegrenzung	<input type="checkbox"/>	Bermen an Ufer anbinden	<input checked="" type="checkbox"/>
Trockenröhre einbringen	<input type="checkbox"/>	Wiesenzufahrten verlegen	<input type="checkbox"/>
		Komplexmaßnahmen notwendig	<input type="checkbox"/>
