Einschätzung von Durchlass-Bauwerken und Gefährdung des Fischotters

Aufnahme Nummer: 2549-009 Aufnahme-Datum: 28.07.2010

Gewässername: k.A.
Lage: nördl.Nieden
Straße: k.A.
Gleisanlage
Todfunde: 0

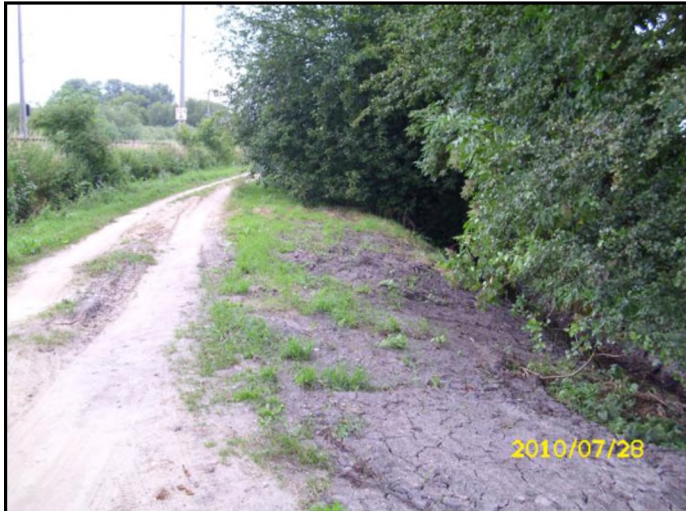
Nr.: 2549-009_001_go.JPG

Störfaktoren: Flutungsgefahr , Ungünstiges 'Länge zu Durchmesser'-Verhältnis

Bedeutung im Habitatverbund: sehr hoch
Verkehrsdichte: gering
Brückenindex: 0,15
Durchlass-Tauglichkeit: bedingt geeignet

Schlammablagerung bietet bei Niedrigwasser eine (nur bedingt geeignete, weil sehr weiche) Berme.
