Einschätzung von Durchlass-Bauwerken und Gefährdung des Fischotters

Aufnahme Nummer: 2549-010

Aufnahme-Datum: 28.07.2010

Gewässername: k.A.
Lage: südöstlich Brietzig
Straße: k.A.
Gleisanlage
Todfunde: 0

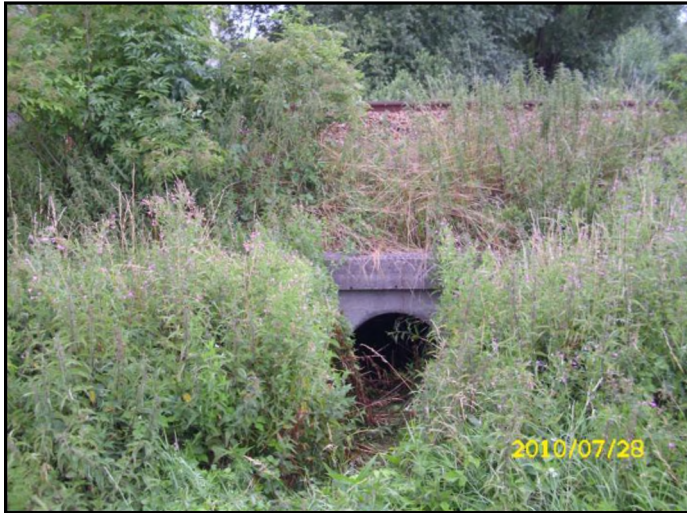
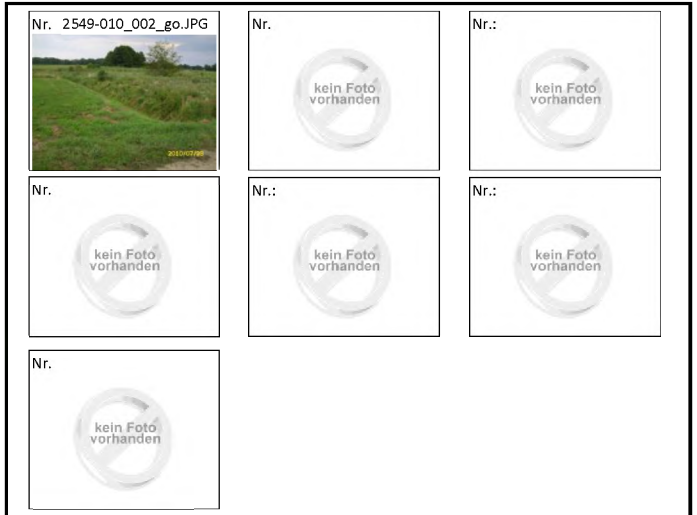
Nr.: 2549-010_001_go.JPG

Störfaktoren: Flutungsgefahr , Ungünstiges 'Länge zu Durchmesser'-Verhältnis

Parallelweg, der Otter aus dem Wasser und damit auf die Böschung und dichter an die Straße führt.

Durchlass vollständig geflutet?

Brückentyp: Rohrdurchlass
Durchlaß Durchmesser: k.A.

Lichte Breite [m]: 0,95
Lichte Höhe [m]: 0,8
Brückenlänge [m]: 12

Bedeutung im Habitatverbund: sehr hoch
Verkehrsdichte: gering
Brückenindex: 0,063
Durchlass-Tauglichkeit: ungeeignet

Geschwindigkeitsbegrenzung	<input type="checkbox"/>	Bermen an Ufer anbinden	<input type="checkbox"/>
Trockenröhre einbringen	<input checked="" type="checkbox"/>	Wiesenzufahrten verlegen	<input type="checkbox"/>
		Komplexmaßnahmen notwendig	<input type="checkbox"/>
