Einschätzung von Durchlass-Bauwerken und Gefährdung des Fischotters

Aufnahme Nummer: 2549-011

Aufnahme-Datum: 28.07.2010

Gewässername: k.A.
Lage: östlich Brietzig
Straße: k.A.
Gleisanlage
Todfunde: 0

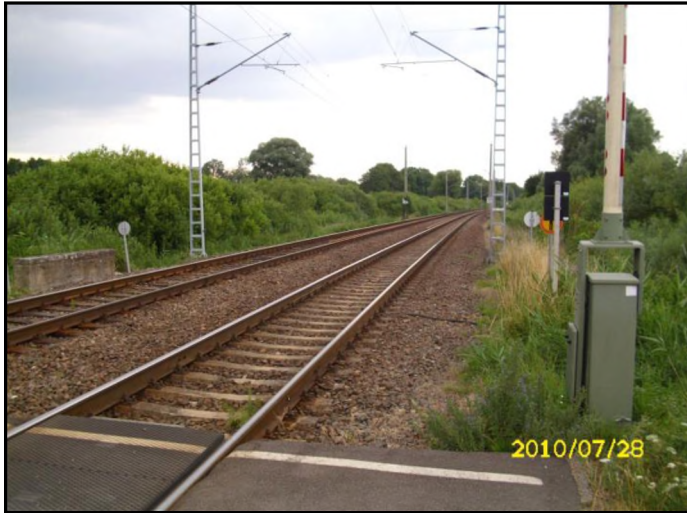
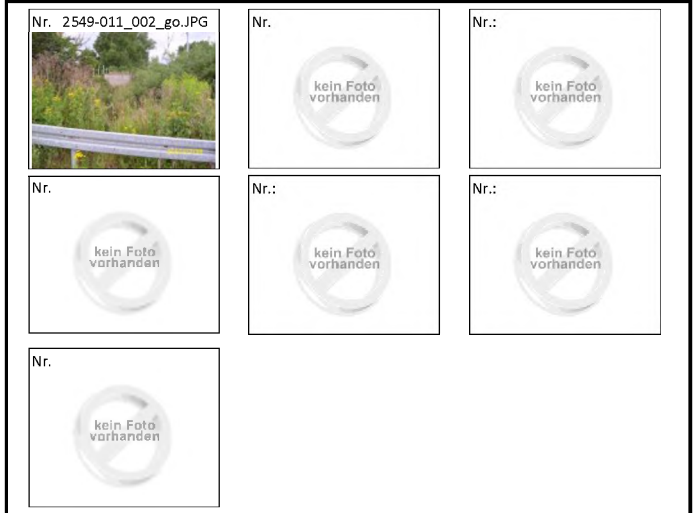
Nr.: 2549-011_001_go.JPG

Störfaktoren: Flutungsgefahr , Ungünstiges 'Länge zu Durchmesser'-Verhältnis

Parallelweg, der Otter aus dem Wasser und damit auf die Böschung und dichter an die Straße führt.

Durchlass vollständig geflutet?

Bedeutung im Habitatverbund: sehr hoch
Verkehrsdichte: gering
Brückenindex: 0,25
Durchlass-Tauglichkeit: bedingt geeignet
