Einschätzung von Durchlass-Bauwerken und Gefährdung des Fischotters

Aufnahme Nummer: 2549-015

Aufnahme-Datum: 28.07.2010

Gewässername: k.A.
Lage: Papendorf
Straße: B 104
Bundesstraße
Todfunde: 0

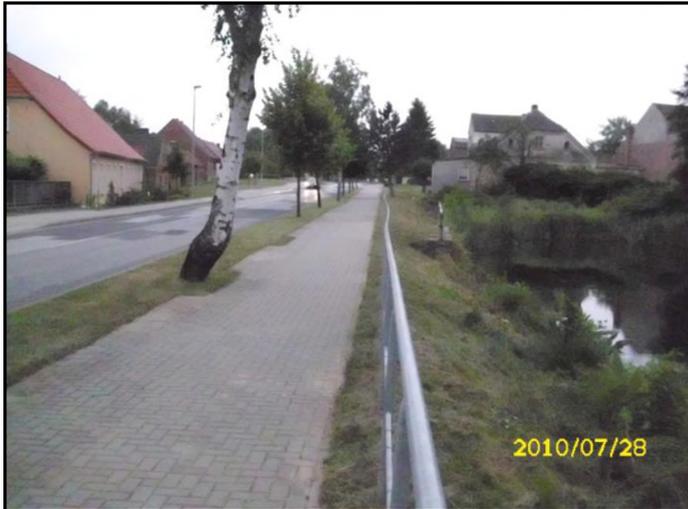
Nr.: 2549-015_001_go.JPG

Störfaktoren: Sohlschwelle , Wehr/Stau , Flutungsgefahr

Böschung ungünstig für wandernde Tiere (zum Gewässer steiler und tiefer als Böschung zur Straße). , Ungünstiges 'Länge zu Durchmesser'-Verhältnis

Bedeutung im Habitatverbund: sehr hoch
Verkehrsdichte: hoch
Brückenindex: 0
Durchlass-Tauglichkeit: ungeeignet

| Kastendurchlass/Maul beids. Berme | <input checked="" type="checkbox"/> | Verrohrung öffnen | <input type="checkbox"/> |
