Einschätzung von Durchlass-Bauwerken und Gefährdung des Fischotters

Aufnahme Nummer: 2550-004 Aufnahme-Datum: 23.06.2011

Gewässername: k.A.
Lage: Bahn weiter nordöstl. Rossow
Straße: k.A.
Gleisanlage
Todfunde: 0

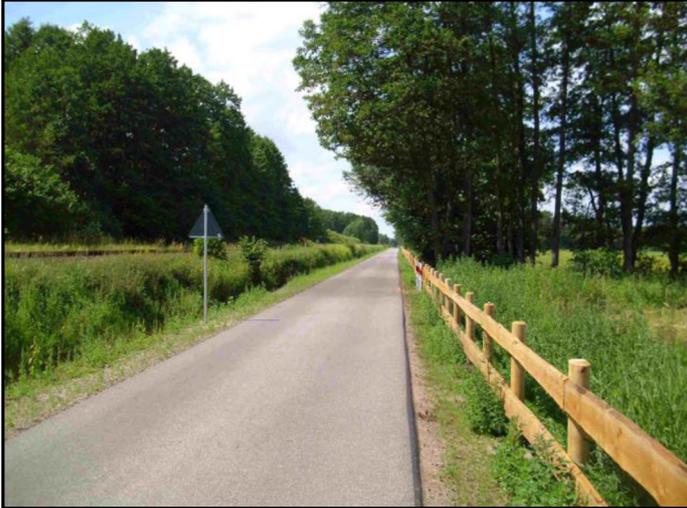
Nr.: 2550-004_001_go.JPG

Störfaktoren: Ungünstiges 'Länge zu Durchmesser'-Verhältnis , Knick im Gewässerverlauf. Gefahr, dass Otter den kürzesten Weg wählen

Turbulenzen oder Turbulenzengefahr nach Regen usw. , Parallelweg, der Otter aus dem Wasser und damit auf die Böschung und dichter an die Straße führt.

sonstige Störfaktoren: Straßengraben offen mit Gewässer verbunden (in 1 oder mehr Richtungen). Gefahr, dass Otter diese Rinnen hochwandern und dann am Ende auf die Straße laufen.

Bedeutung im Habitatverbund: mittel
Verkehrsdichte: gering
Brückenindex: 0,184
Durchlass-Tauglichkeit: bedingt geeignet

Parallelweg gerade befestigt (ländlicher Wegebau). Durchlass ist mit 60cm ungeeignet.
